19. YY. VE 20. YY. KÜLTÜR MİRASININ BİRLİKTE KULLANIMI BAĞLAMINDA TALAS REŞADİYE (STEFANA) PANAGIA RUM KİLİSESİ VE ERCİYES İPLİK FABRİKASI*

TALAS RESADIYE (STEFANA) PANAGIA GREEK ORTHODOX CHURCH AND ERCİYES YARN FACTORY IN THE CONTEXT OF USING CULTURAL HERITAGE IN THE 19TH AND 20TH CENTURY

Nisa ALİBAŞOĞLU BAĞRAN**

H. Hale KOZLU***

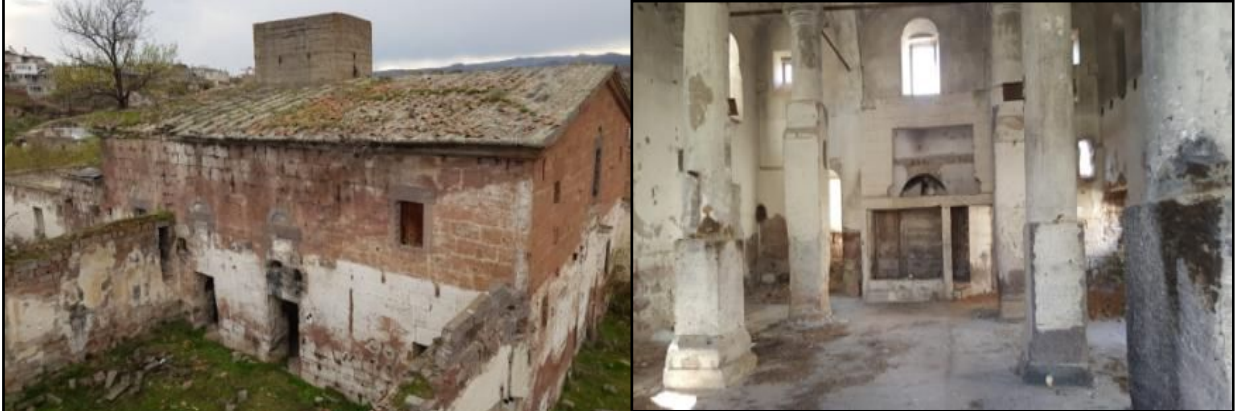
Şekil 5: Kilisenin günümüzdeki durumu (Bağran, 2019).

Kesme taş malzeme ile yığma yapım tekniğinde inşa edilen ve yalın cephelere sahip olan kilisede kuzey ve güney cepheleri simetrikler. Duvarlarda karşılıklı üçer kemerli pencere, yine karşılıklı ancak diğerlerine göre daha üst kotta ve daha batıda dikdörtgen birer pencere daha mevcuttur. Günümüzde apsis duvarı yıkılmış durumdadır. Batı duvarında alt kotta bulunan iki pencere açıklığından kuzeydeki kapatılmış, güney tarafındaki parapet duvarı ise defineciler tarafından tahrip edilmiş durumdadır. Batı duvarının ortasında bulunan kilise ana giriş kapısı da taş ile örülerek kapatılmıştır. Batı duvarında üst kotta toplam üç pencere bulunmaktadır. Cephelerde, pencere sövelerindeki farklı renk taş kullanımı ve çatı kenarlarını vurgulayan silmeler dışında süsleme elemanı bulunmamaktadır. Kilise çatısında özellikle güney tarafında orijinal oluklu taş kaplama hala varlığını devam ettirmektedir. Ancak çatıya su deposu amaçlı yapıldığı söylenen betonarme kübik yapı çatı estetiğini bozmaktadır. Bütün cephelerde farklı ebatlarda kesme taşlar gözlemlenmektedir. Pencere söveleri hariç kilise cephesinde kullanılan taşın rengi kırmızıdır. (Şekil 5)

Kilisenin duvar ve tonozlarında yer alan duvar resimleri günümüzde çok zor okunabilir durumda olup, fabrika döneminde yapı alçı sıva ile sıvandığı için duvar resimlerinin bu sıvaların altında varlığını sürdürme ihtimali bulunmaktadır. Erciyes Üniversitesi, Sanat Tarihi Bölümü'nden Prof. Dr. Nilay Çorağan ile birlikte yapının duvar ve tonozlarında günümüze ulaşabilen duvar resimleri incelenmiştir. Bu resimlerin renklerinin mat olması ve pul pul dökülmesi tekniğin "Secco" olduğunu göstermektedir. Ancak gerekli analizler yapılamadığı için teknik kesinleştirilememiştir. Özellikle göbek motiflerinin barok üslubunu yansıması ve "Piskopos İsa" resmi, bu resimlerin geç dönemde yapıldığını göstermektedir. Apsise yakın bir bölgede duvar üzerinde konumlanan "ithaf sahnesi" kilisenin en önemli duvar resmi niteliğindedir. Görülemeyen kişi saygı sebebiyle ellerini pelerininin altında tutarak kilise maketini yanındaki imparator kıyafetleriyle tasvir edilmiş kişiye sunmaktadır. O figürün sağ eli sağ tarafa doğru açılmış durumdadır. Bu, figürün sağındaki kişiye ithaf edildiğini göstermektedir. Kilisenin adı Panagia olduğu için ithaf edilen kişinin Meryem olduğu düşünülmektedir. Yine orta nefin merkezine yakın bir konumda yer alan tonoz üzerinde dört İncil yazarı gözlemlenmektedir. Bu tonozun tam ortasında bulutları simgeleyen motifin içinde büst şeklinde pantokrator (yol gösterici İsa) tasvir edilmiş olup yetişkin İsa figürü vardır. Bulut motifinin içinde melekler gözlemlenmektedir. İsa figürünün varlığı takdis işareti yapan elden anlaşılmaktadır. Yan neflerin tonozlarının ortalarında sadece bitkisel motifler bulunmaktadır. Bu motifler bir merkezden çıkarak etrafa yayılan, çok yapraklı, saz üsluplu göbek motifleridir. Yan nef tonozlarında sahne olmadığı, tek süslemenin barok etkisi görülen bu göbek motifleri olduğu düşünülmektedir.

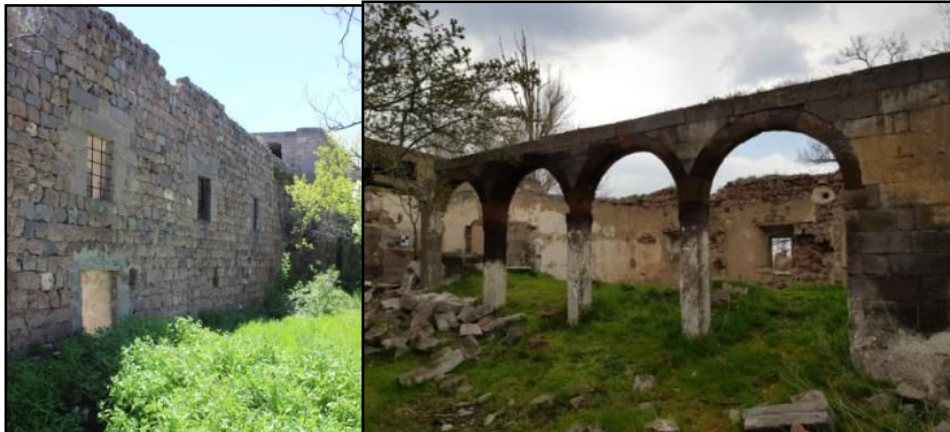
Şekil 6: Okul binasının günümüzdeki durumu (Bağran, 2019).

Kilisenin kuzeyinde konumlanan 2 katlı okul, kilise kotunda küçük dikdörtgen mekânlardan oluşmaktadır (Şekil 6). Çizimlerde F.Mekan 9 olarak adlandırılan okul yapısının en batısındaki mekan; kaba yonu taş ve yer yer kesme taş ile inşa edilen yapının doğu ve batı duvarları sağırdır. Ancak batı duvarının kuzey tarafında bir niş mevcuttur. Doğru duvarında ise yapı kompleksinde nadir görülen bir detay olarak ahşap bir giriş bulunmaktadır. Ancak bu girişin devşirme bir yapı malzemesi olup olmadığı sıvalı yüzeyler nedeniyle anlaşılamamıştır. Bu durum, sıva altı incelemeleriyle netleştirilebilecektir. Kuzey duvarında ise kısmen yıkılmış bir pencere boşluğu mevcuttur.

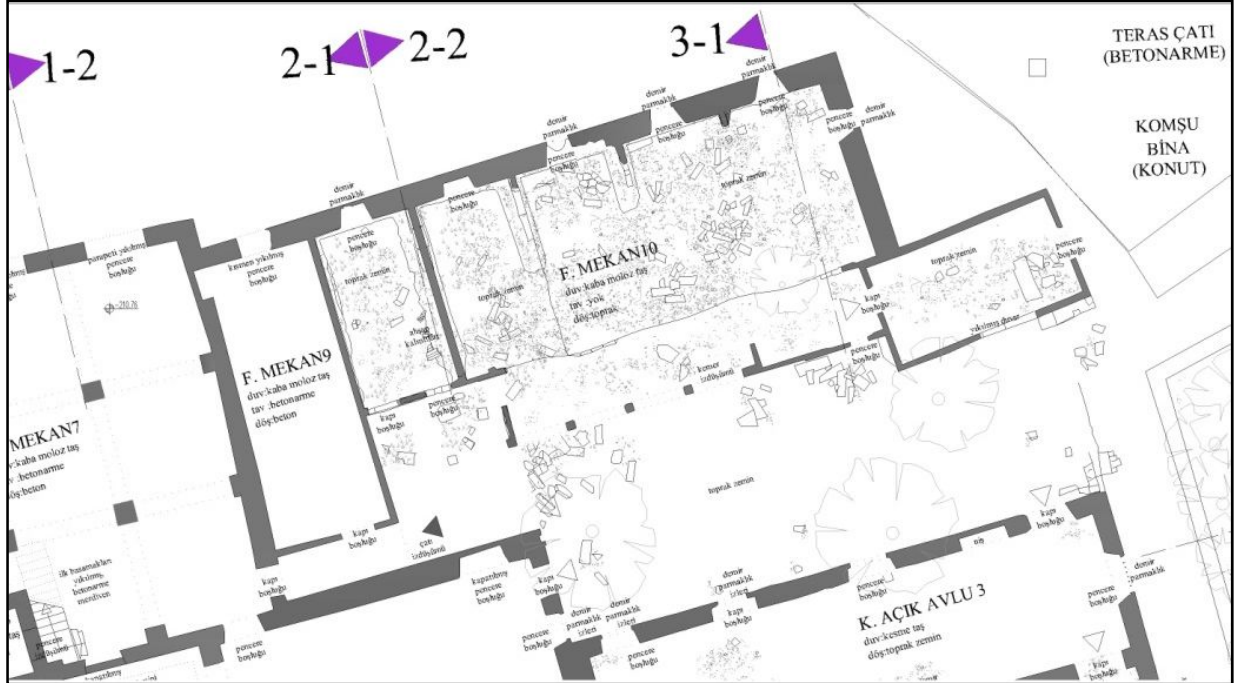
Şekil 7: Okul binasının günümüzdeki durumunu gösteren rölöve çizimi (Bağran, 2019)

Fabrika döneminde muhasebe binası olarak kullanılan yapıda iç duvarlar yıkılmıştır. Yan yana konumlanmış 5 odanın da kuzey cephesinde birer penceresi mevcuttur. Döşemeleri çökmüş olan bu

mekânlarda döşeme kotu altında kalın duvarlar göze çarpmaktadır. Bu duvarın, kuzey cephede alt kotta bulunan kapı boşluğu sebebiyle bodrum kata ait olabileceği düşünülmektedir. Bu kapının ahşap lentosunun üzerinde beton izleri olması kapının sonradan açılmış olma ihtimalini de ortaya çıkarmaktadır. Bu konu ancak temel kazıları ile netleştirilebilecektir.

Batıdaki mekânda giriş kapısı ve bir pencere güney duvarında konumlanmaktadır. Doğudaki son mekân ise doğu duvarında bulunan ikinci pencere ile diğer mekânlardan farklılaşmaktadır. Beş odanın önünde 5 kemerli bir revak bulunmaktadır. Ancak bu kemerlerden üç tanesi yıkılmadan günümüze ulaşabilmiştir. Bu odaların en doğusunda bu odacıklara dik konumlanmış dikdörtgen planlı ve iki katlı bir mekân daha bulunmaktadır. Döşemenin çökmüş durumda olduğu bu mekânın giriş kapısı da alt kotta ve güney cephede yer almaktadır. Kalıntılarda döşemenin sal taşı kaplı olduğu gözlemlenmektedir (Şekil 7).

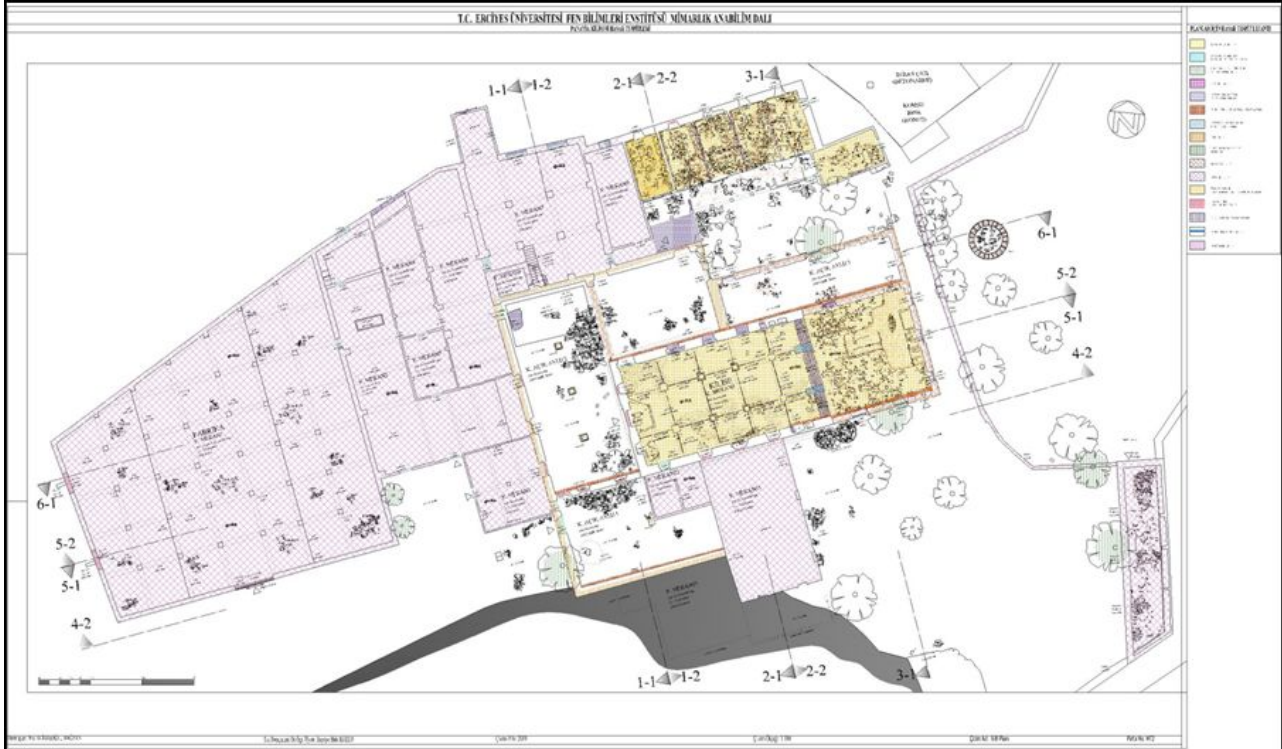
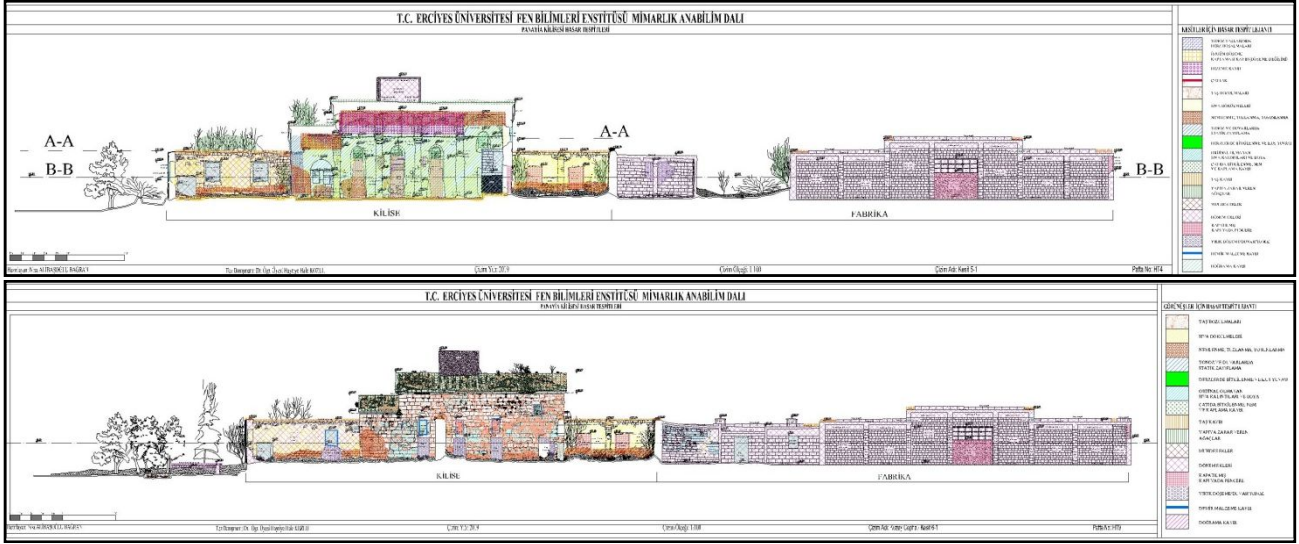
Şekil 12: Hasar tespit paftaları (Bağran, 2019).

Yapıların günümüzdeki durumunun belgelenmesi ve bozulma durumunun tespit edilmesi, gün geçtikçe yok olan yapı elemanları ve mekânların belgelenmesi açısından önem arz etmektedir. Belgeleme ve hasar tespit çalışması sonucu kilise binasının mekânsal olarak bütünlüğünü korusa da özellikle doğu cephesinde strüktürel bozulmaları olduğu, kilise genelinde ise bitkilenme, muhdes ekler, sıva dökülmeleri, taş bozulma ve dökülmeleri, vandalizmin verdiği zararların göze çarptığı tespit edilmiştir. Fabrika binasının hemen hemen tamamıyla mekânsal bütünlüğünü koruduğu, ancak suya bağlı özellikle teras çatılarda görülen tuzlanma ve çözülmeler, vandalizm ve kötü kullanımın yapıya verdiği bozulmalar görülmektedir (Şekil 12)

Fabrika yapısında suya bağlı çürüme özellikle betonarme teras çatıda ve kirişlerde görülmekte olup, acil müdahale gerektirmektedir. Kilise çatısındaki oluklu taş kaplamalarında oluşan bozulmalara ve bitkilere de kimyasal yöntemlerle müdahale edilmelidir. Gerek kilise içindeki duvar resimlerinin korunabilmesi, gerekse kilisenin strüktürel açıdan ayakta kalabilmesi için bu müdahale önceliklidir. Vandalizmin neticesi olan yıkımı ve yapının su alımını engellemek için kapıların ve pencerelerin takılması, yapıları strüktürel açıdan zayıflatan su ve nemin önlenmesi, yine öngörülen acil müdahalelerdendir. Diğer müdahaleler ve türleri, gerekli kazı ve analiz çalışmaları yapıldıktan sonra uzmanlarla tartışılarak belirlenmelidir.

Tespit edilen bu hasarların giderilebilmesi ve yapının yaşatılarak kent yaşamına entegre edilebilmesi için öncelikle atılması gereken adım, yapının restorasyon projelerinin hazırlanmasıdır. Kent içerisinde restorasyon projesi hazırlanmayan önemli yapılardan birisi olması, tarihi değerinin yanı sıra 19. yüzyıla ait bir kültür mirası ve 20. yüzyıla ait bir endüstri mirası örneğini bir arada bulundurması açısından enderlik değerine sahip olması, ayrıca 1939 yılında faaliyete geçen İplik ve Dokuma Fabrikası binasının, 1935’de hizmete giren Sümer Bez Fabrikası ile birlikte Anadolu’nun ilk iplik fabrikalarından biri olması özelliği nedeniyle bu yapı kompleksinin korunması önemlidir. Günümüzde özel mülkiyette olan yapı kompleksinin yaşatılabilmesi ve gerek bölgesel gerekse küresel ölçekte öneminin vurgulanması açısından bu çalışmanın, koruma çalışmalarını başlatabilecek bir adım olduğu düşünülmektedir.

Yapısal müdahaleler kapsamında sonradan açılmış ya da kapatılmış kapı ve pencere boşluklarının orijinal haline dönüştürmesi, eksik kapı ve pencerelere doğramalarının, lentolarının ve kasalarının orijinaline uygun takılması yapılacak müdahalelerden bazılarıdır. Dönem ve bölge kiliseleri incelendiğinde kapı ve pencerelerin ana malzemesi olarak ahşap kullanıldığı bilinmektedir. Ancak özgün ahşap kapı kanadı örneği bulunmadığından, çağdaş malzeme olan cam ile kapıların üretilmesi ve çelik ile yapı duvarlarına monte edilmesi önerilmektedir. Yapıda okul binasında bulunan iki adet ahşap pencere göz önüne alındığında kilise ve dönemi yapıların eksik olan pencerelerinin ahşap malzeme ile tamamlanması önerilmektedir. Fabrika
