MUŞ-VARTO KAYNARCA KÖPRÜSÜ KORUMA PROJESİ VE ONARIM ÇALIŞMALARI HAKKINDA BİR ARAŞTIRMA

A STUDY ON PRESERVATION PROJECT AND RENOVATION WORKS FOR KAYNARCA BRIDGE, MUŞ-VARTO

Şahabettin ÖZTÜRK*

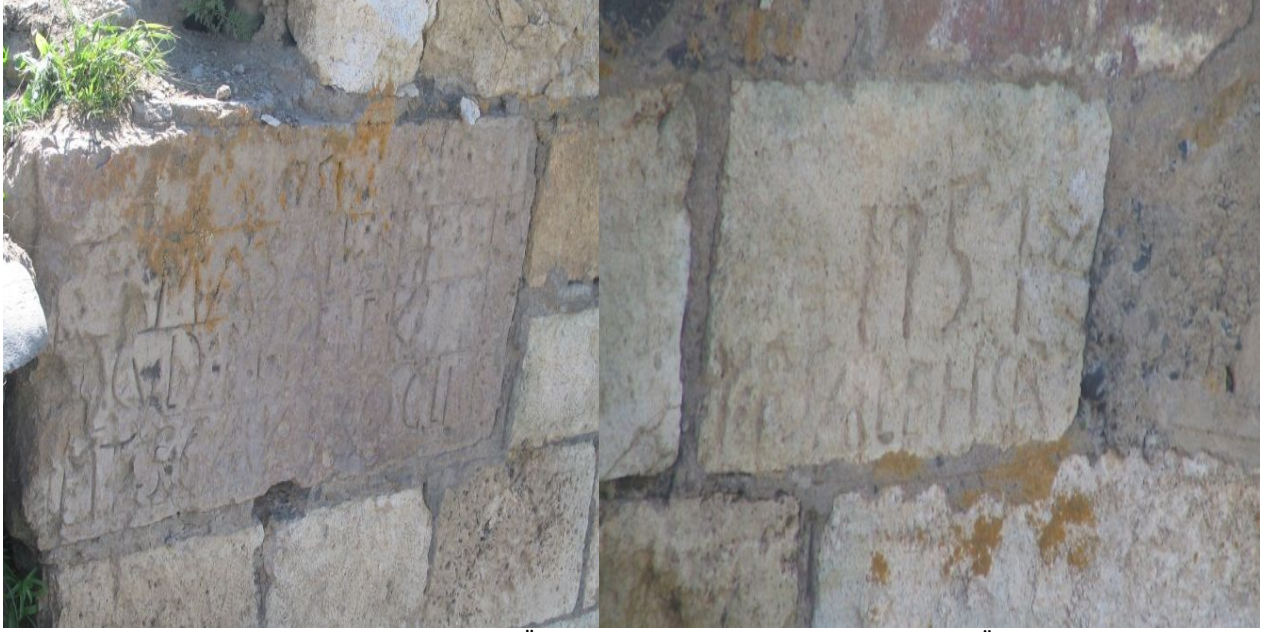
Fotoğraf-3,4: Kaynarca Köprüsü Özgün Kitabe ve Onarım Kitabe Görünüşü (Ş. Öztürk)

Köprü'nün memba orta iki kemer ayak arasında yer alan Osmanlıca kitabesi okunmayacak kadar tahrip olmuştur. Kitabesi tam olarak okunmadığı için, yapının hangi tarihte ve kimin tarafından inşa edildiği belli değildir (Fotoğraf: 3,4).

Köprü kemer, döşeme, kemer ve tempan duvarlarında aslına uygun olmayan onarımlar ilgili kurumlar tarafından 1951 yılında yapılmıştır (Fotoğraf: 3,4). Üç gözden oluşan taş köprü, 2000 yılında aşırı sel taşkınlarına maruz kalarak, memba sağ yönündeki kemer gözü tamamıyla yıkılmıştır. Yıkılan bu bölüm ilgili kurumlar tarafından moloz ve mıcır dolgu malzeme doldurularak, günümüzde Kaynarca Köyü ile Kulan Köyü arasındaki ulaşım sağlam olan iki gözlü bu köprü yardımıyla sağlanmaktadır.

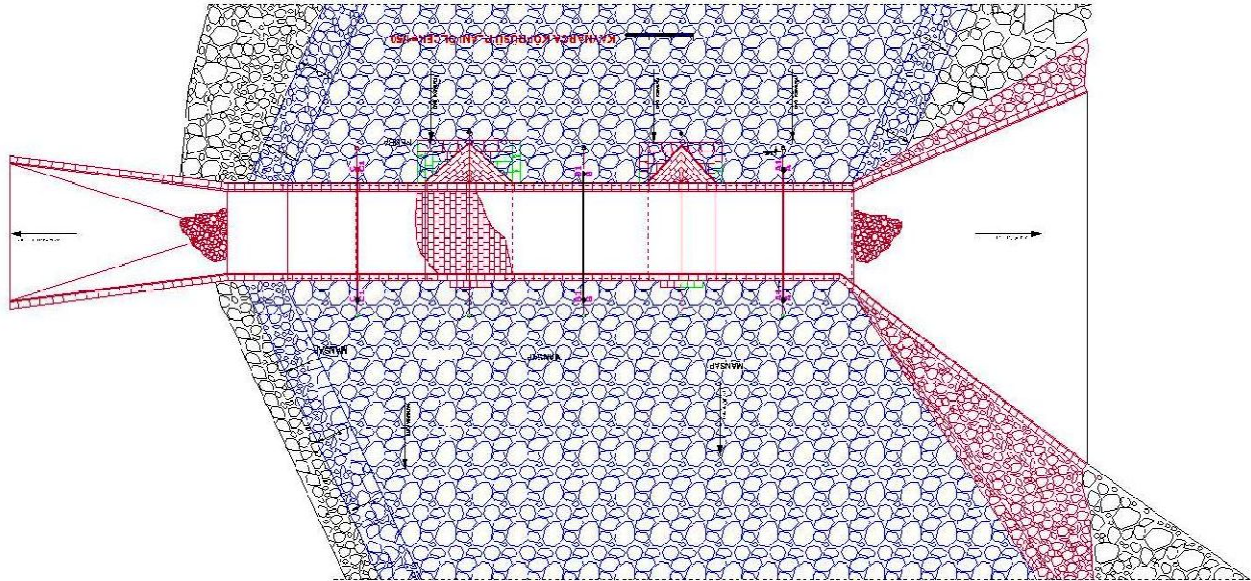
Çizim-4: Kaynarca Köprüsü Döşeme Planı (Ş. Öztürk)

Köprü bu mimari özellikleri ile "Üç gözlü yolu düz olarak devam eden taş köprüler" grubu içerisinde tanımlanmaktadır. Köprü'nün sonradan inşa edilmiş özgün olmayan beton korkulukları, tempan duvarlarının bir bölümü ile tabiliye döşemesindeki aslına uygun olmayan onarım çalışmaları yakın zamanda yapılmıştır (Çizim: 2-4).

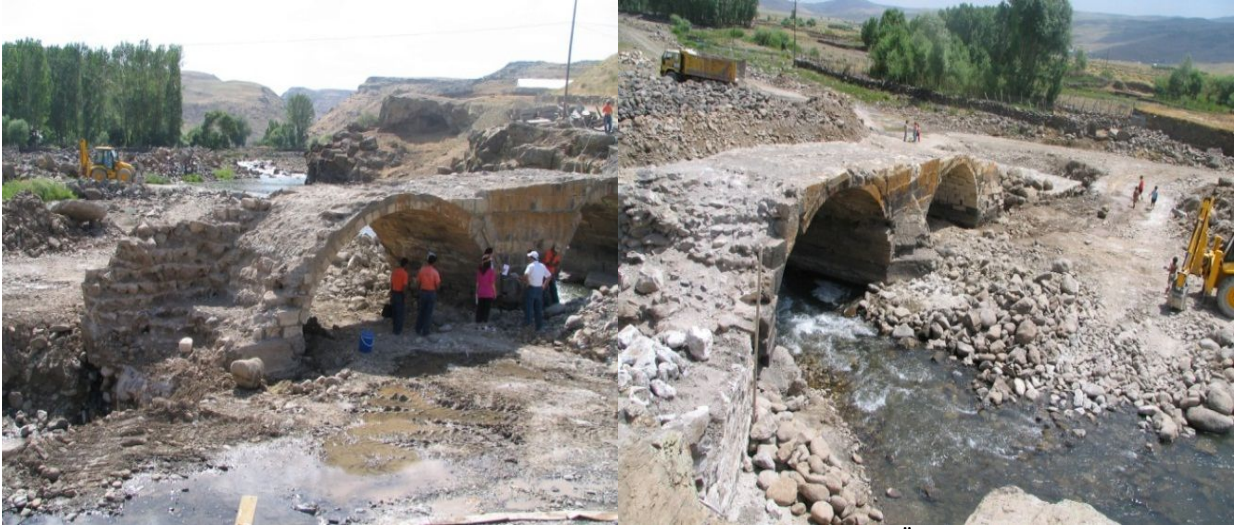
Fotoğraf-7,8: Kaynarca Köprüsü Onarım Çalışma Görünüşleri (Ş. Öztürk)

Onarım çalışmalarının ilk aşaması olarak dere su debisinin en az olduğu temmuz ayında su derivasyonu yapılarak, dere suyu sağlam olan memba sol kemer açıklığına aktarılmıştır. Diğer iki kemer, döşeme, tempan duvarlarındaki asılına uygun olmayan onarım katmanları kaldırılarak temizlik çalışmaları tamamlanmıştır.

Yıkık ve hasarlı olan diğer iki kemerlerin metal iskele kalıpları hazırlanmıştır. Köprü temeli ayakları, selyaran ve payanda bölümlerindeki eksik bölümler ve özelliğini kaybetmiş taş dizilim sıralarına raspalama yapılarak hidrolik kireç harç ile uygun kurşun kenetler yardımıyla yeniden inşa edilerek tamamlanmıştır (Fotoğraf: 7-10).
