## MODERN MİMARLIK MİRASI SİNEMA YAPILARINDA YAPISAL SORUNLARIN TESPİTİ: DİYARBAKIR DİLAN-SİTE SİNEMASI ÖRNEĞİ DETERMINATION OF STRUCTURAL PROBLEMS IN CINEMA BUILDINGS, A LEGACY OF MODERN ARCHITECTURE: DİYARBAKIR DILAN-SITE CINEMA EXAMPLE

Bu çalışmada, Cumhuriyet sonrası yapılmış önemli modern mimarlık mirası yapılarından olan Dilan ve Site Sineması'nın mevcut durumu ele alınarak, yapısal sorunlar gözlemsel ve aletsel olarak tespitlerle belirlenmeye çalışılmıştır. Gözlemsel tespitlerde yapının tüm bölümlerindeki bozulma ve hasarlar fotoğraflarla belgelenerek hasar analizleri çıkarılmıştır.

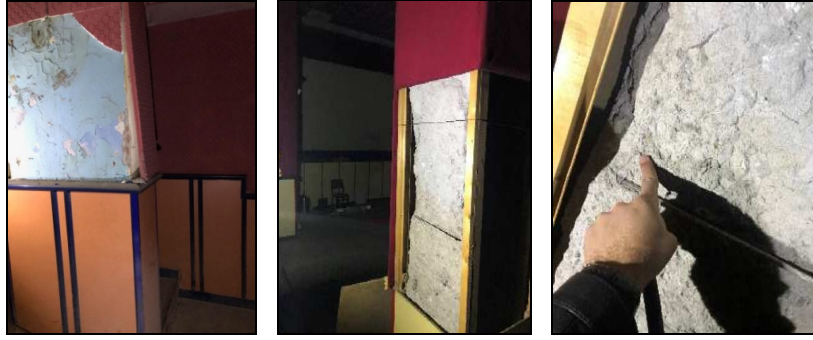
sökülerek mevcut kolon yüzeylerinde donatıları görünecek kadar yüzey kayıp ve kesit daralması görülmüştür (Şekil 13).

Şekil 13. Taşıyıcı Kolonlarda oluşan korozyon, sıva kaybı ve kesit daralmasına bağlı sorunlar

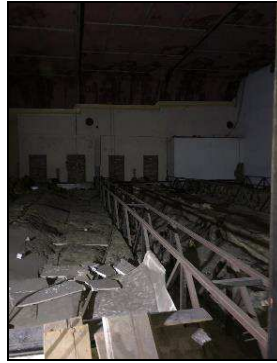
Galeri katında da strüktürel bozulmaya yol açacak herhangi bir deformasyon görülmemiştir. Salon 1 ve Salon 2'nin üstündeki geniş açıklık çelik makas sistem ile geçilmiştir. Sahnesi bulunan loca katında üst örtü rahatlıkla görülebilmektedir. Makas sistem aralarında ısı yalıtım malzemesi (cam yünü) kullanılarak salonlarda ısı kaybı önlenmeye çalışılmıştır (Şekil 14).

Şekil 14. Loca katındaki çelik makaslardaki nem, korozyon ve yalıtım eksikliğine bağlı bozulmalar

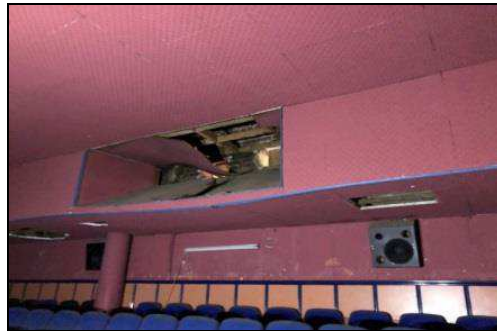
Salon 1'in duvar, döşeme ve tavanı farklı malzemelerle kapatıldığı için yüzey ve doku kayıpları gözlemlenememiştir. Ancak 500 kişilik Salon 1'in makine dairesine yakın bölümlerinde tavan kaplaması kırılmış ve buradan ahşap çatı makaslarındaki kısmi bozulmalar tespit edilebilmiştir (Şekil 15).

Şekil 15. Salon 1'in asma tavan kaplamasında ve ahşap kirişlerde oluşan bozulmalar

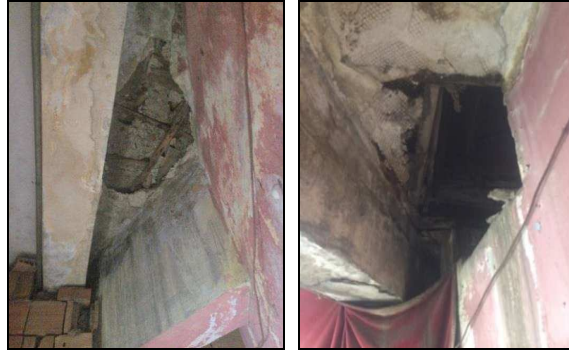
Salon 1'in 8 (sekiz) rıhtla çıkılan makine dairesinde betonarme döşemenin sıvaları dökülmüş ve donatı görülecek düzeyde yüzey kayıpları meydana gelmiştir (Şekil 16).

Şekil 16. Salon 1 makine dairesinde en yüzey ve doku kaybı hasarları

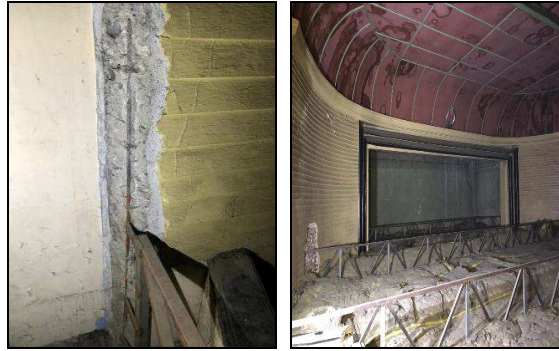
Salon 2 ve Salon 3'ün üstünde bulunan loca katı döşemesinde makas sistemin mesnetlendiği duvarlarda kısmi yüzey ve doku kayıpları görülmüştür (Şekil 17)

Şekil 17. Loca katında meydana gelen yüzey ve doku kaybı hasarları

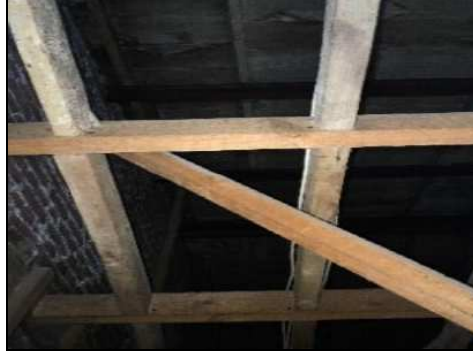
Dilan sinemasında Salon 1'in üstü ahşap çatı ile örtülüdür. Marsilya kiremidi ile kaplı çatının ahşap kiremit altı tahtası ile dikmelerinde dış ortam koşullarına bağlı yer yer çürüme, esneme ve kopmalar meydana gelmiştir. Ancak bozulmaların çatı strüktürünü etkileyecek boyutta olmadığı anlaşılmaktadır (Şekil 19).

Şekil 19. Salon 1 üzerindeki ahşap çatı elemanlarındaki nem ve sehime bağlı oluşan bozulma

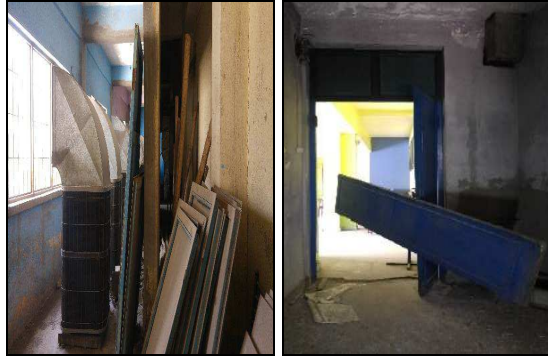
Yapının tüm katlarında bulunan ahşap pencere ve bazı (lojman katı, misafirhane, loca katı vb.) kapılarda kullanıcı etkisi ve bakımsızlık nedeniyle zaman içerisinde kısmi bozulmalar meydana gelmiş olup, birçoğunda kullanım sorunu bulunmaktadır (Şekil 20).

Şekil 20. Ahşap pencere ve kapılarda bakımsızlık ve kullanıcı etkisiyle oluşan bozulmalar

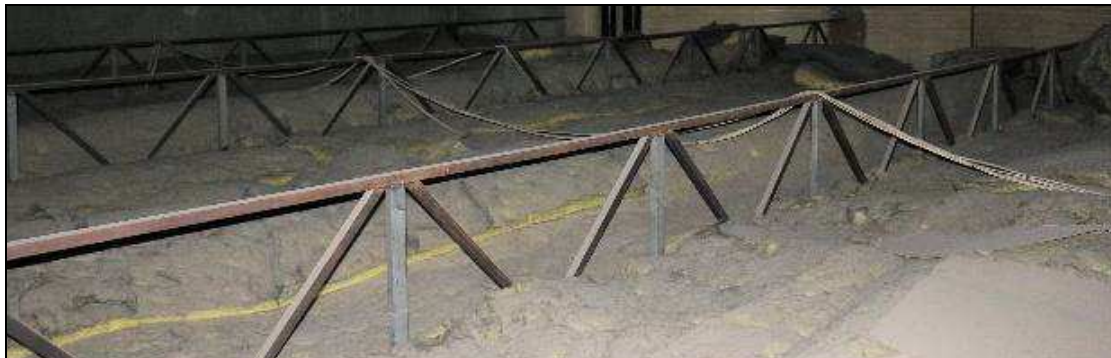
Loca katındaki çelik makaslarda yapısal sorun oluşturacak düzeyde bozulma görülememiştir. Ancak çelik makasların ısı yalıtım malzemesi ile birleşim noktalarında neme bağlı korozyon ve pullanma meydana gelmiştir (Şekil 21).

Şekil 21. Kapatılan loca katı döşemesinde oluşan bozulmalar

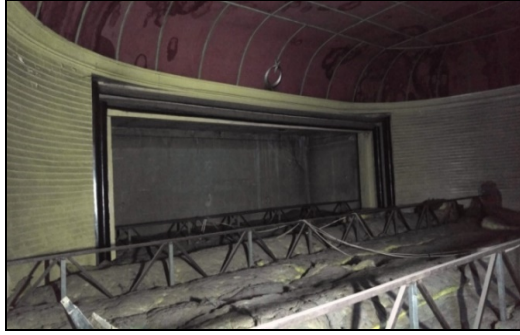
Dilan Sineması'ndaki en önemli aykırı müdahale Salon 2 ve Salon 3'ün çelik makaslarla olan üst açıklığının bir ara döşeme ile bütünlüğünün bozulmasıdır. Özgün tasarıma sahip olan salonlara ait olan loca bölümünün yatayda bölünerek kullanılamaz duruma getirilmiş olması ile özgün tasarımın dışına çıkmıştır. Yapılan bu müdahale ile loca katı, aktif olarak kullanılamayacak bir mekâna dönüştürülmüştür (Şekil 22).

Şekil 22. Salon 2ve Salon 3' ün yatayda bölünen loca katının işlevsizleştirilmesi

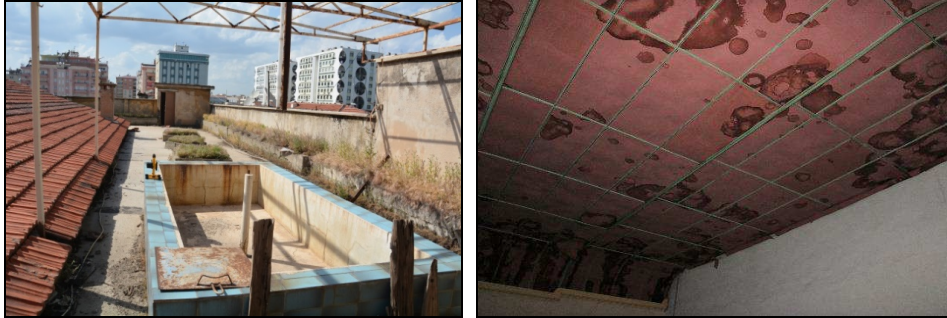
Neme bağlı bozulmalar özellikle loca katında ve Salon 2'in üstündeki çatıdan sızan yağmur sularına bağlı olmuştur. Marsilya kiremit kaplı çatı bakımının yapılmaması tavan kaplamalarında bozulmalara yol açmıştır. Ayrıca çatının saçak kısımlarında beton bloklar içerisine bitki ekilmiş, döşemeden + 1.00 kotunda bir havuz konumlandırılmıştır. Havuz kenarları ile beton blok saksı alanlarından sızıntılar salon üstünde yer yer nemli bölgeler oluşturmıştır. Sıva döküntüleri ve küflenmeler ile bozulma alanları artmıştır. Ayrıca baca kenarlarındaki aşınma ve malzeme kayıpları da bu alanlarda nem sorunlarının yayılmasına neden olmuştur (Şekil 23).

Şekil 23. Dilan Sineması Salon 1 tavan kaplaması ve kolondaki neme bağlı bozulmalar

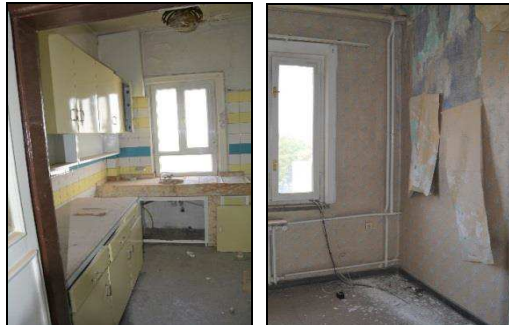
Lojman ve misafirhane katında çatıdan gelen sızıntıların etkisiyle kısmi bozulmalar meydana gelmiştir. Oluşan nem etkisiyle duvar ve döşemelerde yüzey kayıpları ile sıva ve boya dökülmeleri olmuştur (Şekil 24).

Şekil 24. Lojman ve misafirhanede neme bağlı oluşan bozulmalar

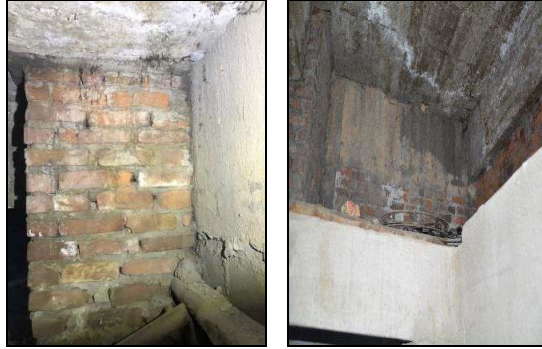
Salon 1'den 8 rıhtla çıkılan makine dairesinin tavanında yağmur sularının etkisiyle küflenme ve kireçlenme şeklinde geniş bozulma alanları görülmüştür (Şekil 25).

Şekil 25.Makine dairesinde neme bağlı oluşan bozulmalar

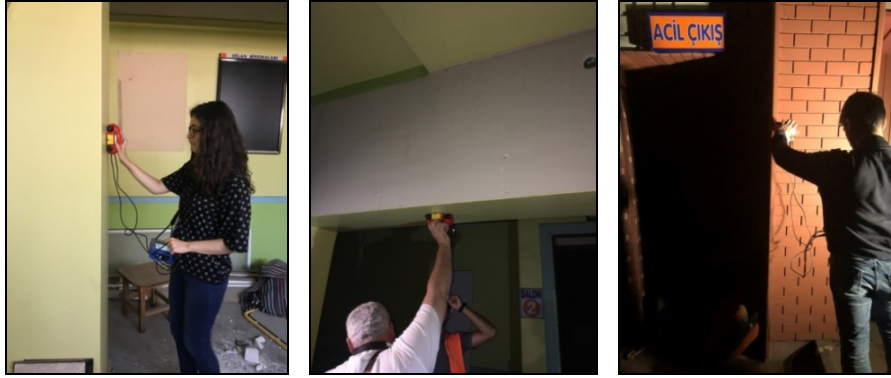
Ana fuayede bulunan kolon görünümlü kare kesitli taşıyıcı elemanların içerisinde donatı olmadığı tuğladan yapılmış ayaklar olduğu NDT (Non destructive testing) radar cihazıyla yapılan tarama ile tespit edilmiştir (Şekil 26).

Şekil 26. Dilan Sineması ayak ve kolonlardaki donatı tespiti için yapılan NDT taramaları

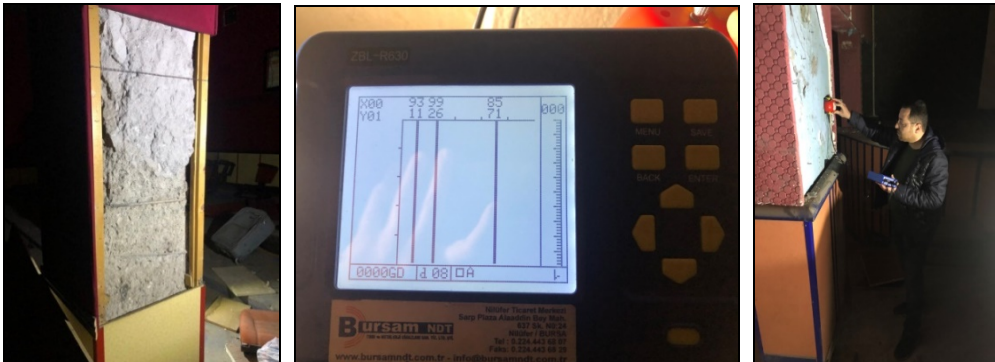
Ancak salonlardaki bazı kolonlarda kaplama malzemelerinin kaldırılması ile donatılar açık bir şekilde görülmüş, NDT (Non destructive testing) radar cihazıyla donatı sıklığı belirlenmiştir. Balkon bölümünde de aynı görevi üstlenen ayaklar tespit edilmiştir. Kolonlarda yapılan yalıtım ve sıva-boyanın sıyrılması ile kolonlarda donatılara ulaşılmıştır (Şekil 27).

Şekil 27. Dilan Sinemasında kolonlardaki donatı tespitinde kullanılan NDT cihazı ve taramalar

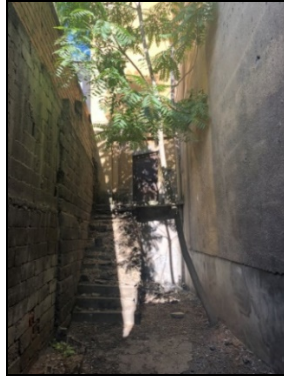
Ali Emiri 1. Sokak'tan basamaklarla girilen yapının +1.43 m'lik kotundaki birinci kata çıkışı sağlayan merdiven kapatılmıştır. Bu alandan inilen beş basamakla jeneratör odası ve iç bahçenin bulunduğu alana ulaşılmaktadır. Burada yer alan ve kullanılmayan tek kollu merdiven dış ortam koşullarının etkisiyle kısmen yıkılmış, ağır hasarlı ve kullanılamaz durumdadır (Şekil 28).

Şekil 28. Site Sinemasında hasarlı merdiven

- Jeneratör odasının bulunduğu üstü açık alandaki ağır hasarlı merdiven özgün işlevine göre yeniden inşa edilerek bu alandan sinemaya ulaşma bağlantıları sağlanmalıdır. Kaldırılan hasarlı merdivenin sökümü sırasında yapı duvarına zarar vermeyecek müdahaleler yapılmalıdır.

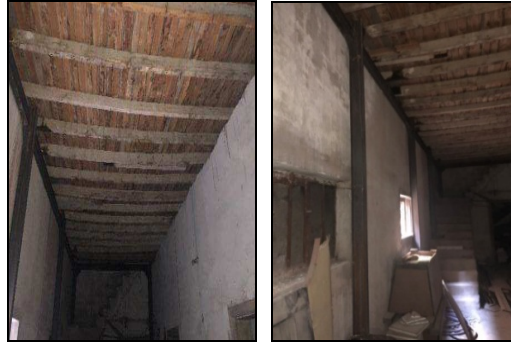
Bu merdivenin üstü ahşap kirişlerle kapatılarak Dilan sineması zemin katına geçişi engellenmiştir. Zaman içinde bakımsızlık ve terk nedeniyle ahşap döşemede sehim hasarları ve çürümeler meydana gelmiştir. Sonradan kapatılan merdivenin üstündeki bu ahşap döşeme tek yönlü metal pilon ve kare kesitli metal kutu profillerle desteklenmiş olup, ahşap kirişlerin birleşim yerlerinde yer yer ayrılmalar bulunmaktadır (Şekil 29).

Şekil 29. Site sinemasında ahşap kirişlerde sehim hasarları

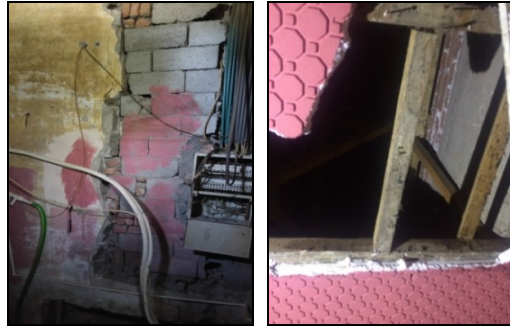
(+11.50) kotundaki ticari mekânın duvar, kolon ve kirişlerinin boyalı olması nedeniyle gözlemsel olarak herhangi bir hasar tespit edilememiştir. Ancak bu kattan çatıya çıkan merdiven ve ahşap kirişlemelerinde kısmi malzeme kayıpları bulunmaktadır. Ayrıca Site Sineması'nın üstündeki teras çatı döşeme ve parapetlerinde bakımsızlık, dış ortam koşullarına bağlı aşınma ve malzeme kayıpları oluşmuştur (Şekil 31).

Şekil 31. Makine dairesi baca, duvar ve çatıda meydana gelen malzeme kaybı hasarları

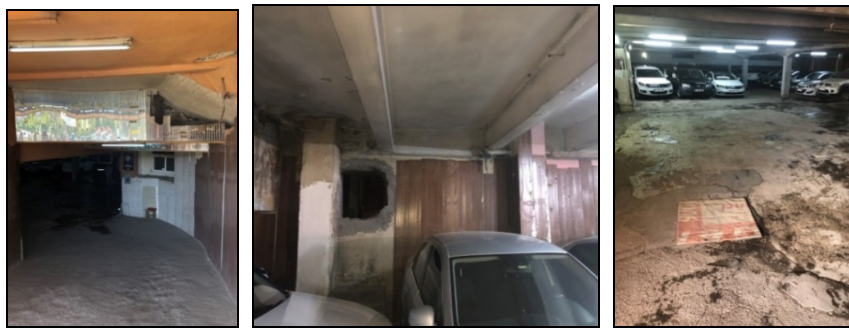
Site Sineması güneyinde Ali Emiri Caddesinden % 22 eğimle inilen ve otopark olarak kullanılan bodrum katında mevcut taşıyıcı elemanların (kolon, kiriş) malzeme kaybına bağlı kısmen bozulmaya uğradığı görülmüştür. Ayrıca tavanda sonradan yapılan müdahalelerde sıva kayıpları ve kot düzensizlikleri meydana gelmiştir (Şekil 32).

Şekil 32. Site Sineması otoparkında döşeme, kolon- kirişlerde oluşan malzeme kayıpları

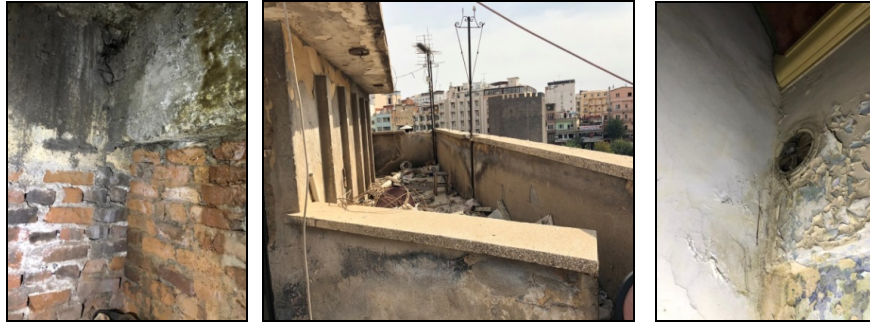
neme bağlı bozulmalar meydana gelmiştir. Site Sineması çatı katında ve duvarlarında da yağmur sularına bağlı oluşan bozulmalar mevcuttur (Şekil 36).

Şekil 36. Salon 6 makine dairesi ile çatıda neme bağlı oluşan bozulmalar
