## ESKİ VAN ŞEHİRİ KIZIL CAMİ KAZI-RÖLÖVE, RESTİTÜSYON VE RESTORASYON PROJE UYGULAMASI HAKKINDA BİR ARAŞTIRMA

### A STUDY ON EXCAVATION, SURVEY, RESTITUTION AND RESTORATION WORK FOR KIZIL MOSQUE (RED MOSQUE) IN THE OLD CITY OF VAN

Şahabettin ÖZTÜRK\*

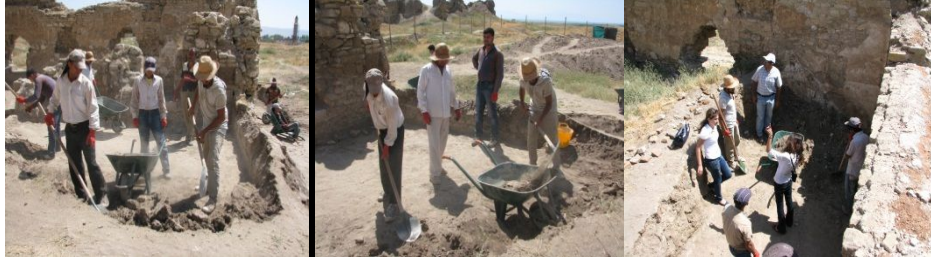
Fotoğraf-8-10: Kızıl Cami İç Mekân ve Avlu Kazı Görünüşleri (Ş. Öztürk)

Yapılan kazı ve temizlik çalışmalarında yapının iç mekân zemin kot seviyesi, kemer ayakları, zemin kaplaması, minber, mihrap, kapı-pencere söveleri tespit edilmiştir. Yapının dışında yapılan kazı ve temizlik çalışmalarında ise, güney yol kod seviyesi ve mimari kaplama dokusu, kuzey giriş bölümünde yer alan mihrabiye, su kuyusu, avlu zemin kot seviyesi ve diğer birçok mimari elemanları yeri ve mimari özellikleri tespit edilerek kayıt altına alınmıştır.

Bitlis Vakıflar Bölge Müdürlüğü tarafından Kızıl Cami, kazı, temizlik onarım çalışmaları 2013 yılında ihale edilerek, çalışmalar hemen başlatılmıştır. Cami iç mekân ve çevresinde yapılan araştırma kazısı ve temizlik çalışmaları, kalifiye işçi, ustalar proje müellifi, yüklenici firma teknik elemanlar ve Vakıflar Bitlis Bölge Müdürlüğü'nün teknik denetiminde yaklaşık iki ay içerisinde yapılarak tamamlanmıştır (Fotoğraf: 8-19).

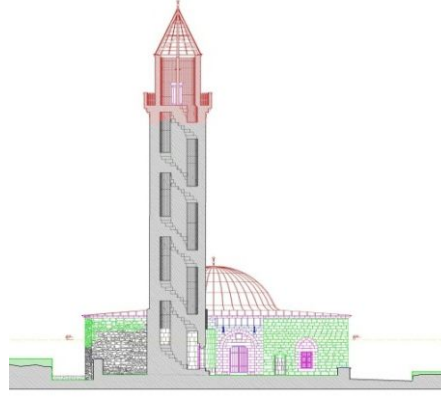
Çizim-16: Kızıl Cami A-A Kesit Restitüsyonu (Ş. Öztürk)

Caminin giriş kapısının doğusunda yer alan minare, kare kaideli, silindirik gövdeli tek şerefeli minareler grubundadır. Caminin kuzey beden duvarına 15° açı yapan minare kaidesi 4.12x4.24 m. ölçülerinde olup, petek bölümü tamamıyla yıkıktır, sağlam haliyle minare toplam 30.77 m. yüksekliğindedir (Çizim;16).

Minare kaidesi sekiz sıra yonu taş ile zeminden 3.31 m.ye kadar kare kaide olarak yükselir. Minareye giriş batıdan 0.75 m. genişliğindeki üzeri düz kemerle geçilmiş kapı ile sağlanır. Bu bölüm 1989 yılında Prof. Dr. M. Taner Tarhan başkanlığındaki kazı ekibi tarafından onarılmıştır. Kare kaide üzerindeki 2.70 m. yükseklik 24 adet tuğla ile sekizgenlere bölünerek silindirik gövdeye geçiş yapar. Minare kaidesinden orta köşelere gelecek şekilde derzlerden oluşan çift baklava motifleri gövdede tüm yüzeyi kaplamaktadır.

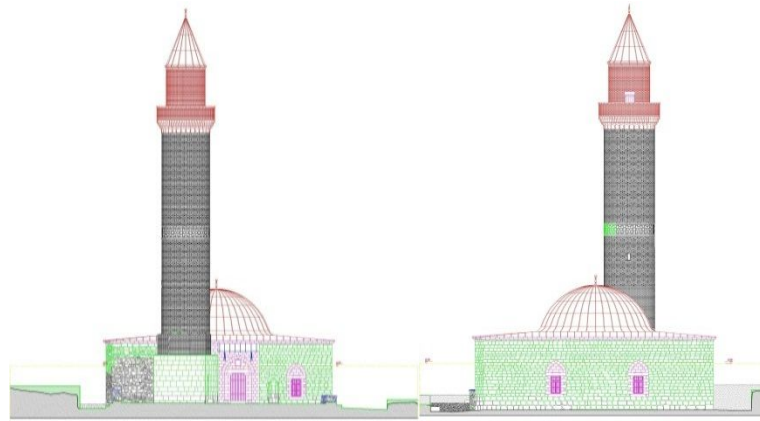
Çizim-21,22: Kızıl Cami Kuzey ve Güney Cephe Restitüsyonları (Ş. Öztürk)

Kuzey cephesi, 4.97 m. yüksekliğinde 17.80 m. uzunluğundadır. Zemin kotundan yükselen taş beden duvarı 0.15 m. genişlikteki iç bükey bir korniş saçağı ile kurşun kaplamalı kubbeye geçiş sağlamıştır. Giriş kapısı kesme taştan imal edilmiş sivri bir kemer nişi içerisinde yer almaktadır. Kuzey cephede yer alan

giriş kapısı ve giriş kapısı markizi, mihrap, pencere ve özellikle tuğla süslemeli minare ile cephe yapının diğer cephelerine göre hareketlilik sağlamıştır (Çizim-21).

Güney cephesi, 5.73 m. yüksekliğinde 17.66 m. uzunluğundadır. Zemin kotundan yükselen taş beden duvarı 0.15 m. genişlikteki iç bükey bir korniş saçağı ile kurşun kaplamalı kubbeye geçiş sağlamıştır. Oldukça yalın olan güney cephesinde aynı yatay aks üzerinde simetrik olarak yer alan iki benzer mimari özellikteki bir sivri kemer içerisinde pencereler cepheyi hareketlendirmiştir (Çizim-22).

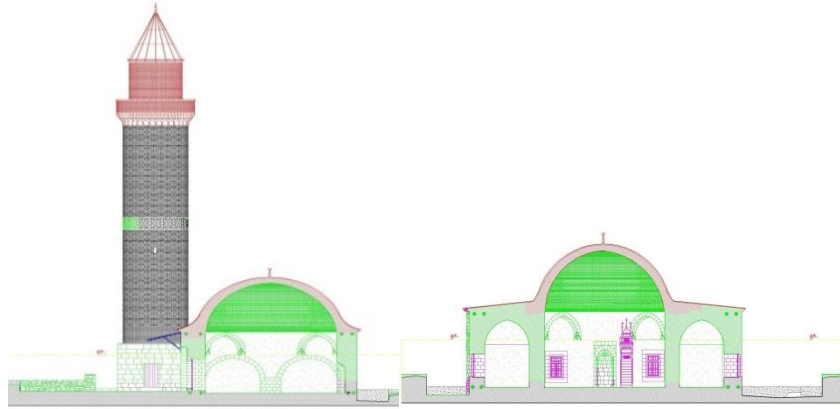
Çizim-25,26: Kızıl Cami A-A,C-C Kesit Restitüsyonları (Ş. Öztürk)

Kızıl Cami, beden duvarları yığma yapım tekniği ile inşa edilmiştir. Beden duvarlarında dıştan yonu taş örgüsü, içten kaba yonu üzeri sıvalı dolgu tekniği kullanılarak inşa edilmiştir. Minarede ise kaide bölümü yonu taş, silindirik gövde ve petek bölümü ise tuğla malzeme kullanılmıştır. Tuğla yatay derzleri 0.015 m. düşey derzleri 0.03 m'dir.

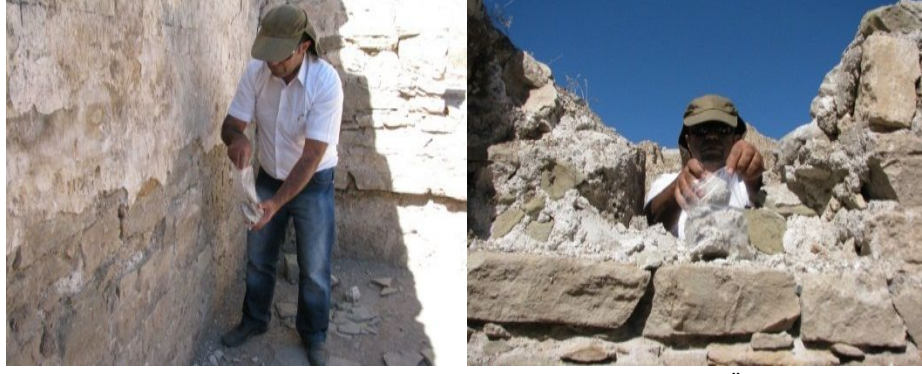
Fotoğraf-40,41: Harç ve Sıva Numunesi Alma Görünüşleri (Ş. Öztürk)

Kızıl Cami, taş duvar imalat yapımında bağlayıcı olarak kireç harcı, iç mekân sıvalarında ise kireç harcı kullanılmıştır. Taş duvar yapımındaki kireç harç ve sıva numunesi iki farklı yerden alınarak laboratuvar kimyasal analizleri yapılmıştır (Fotoğraf:40,41).
