Cilt: 12 Sayı: 68 Yıl: 2019
www.sosyalarastirmalar.com
Issn: 1307-9581

KOCADERE DELTASINDA (MUĞLA/ÖREN) KIYI ÇİZGİSİ DEĞİŞİMİ (1964-2014) COASTLINE CHANGE (1964-2014) IN THE KOCADERE DELTA(MUĞLA/ÖREN)

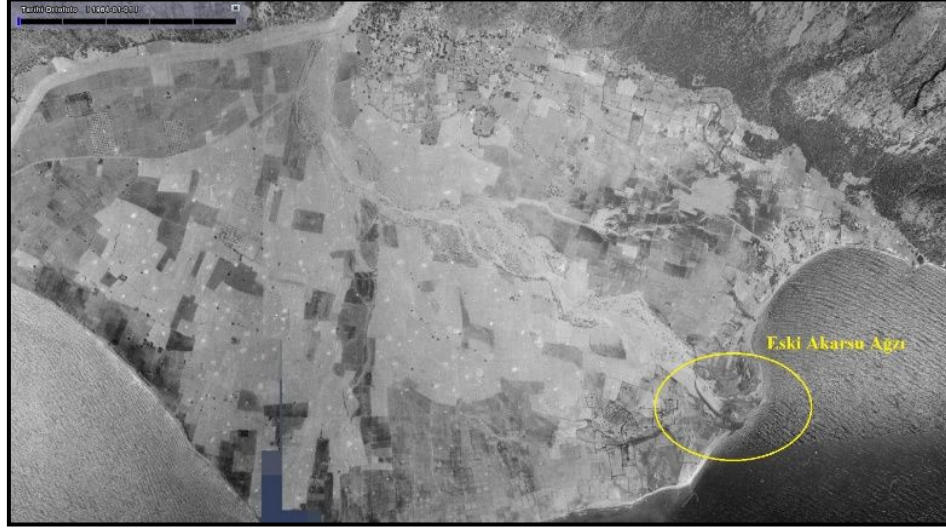
Şekil 1: Kocadere'nin Eski Akarsu Ağız ve Kıyı Erozyonunun Yaşandığı Kesim (01.01.1964).

1964-1972 yılları arasında eski akarsu ağzında kıyı çizgisi en geniş yerde 45 m gerilemiş, 10133 m² kumsal alan denizle işgal edilmiştir. Gerileme 1972-1992 yılları arasında da devam etmiş ve 10343 m² büyüklüğünde yeni bir alan daha deniz suları altında kalmıştır. Bu gerileme akarsu ağzının bir burun özelliği kazanması sonucu ortaya çıkmıştır. Burnun batısında kıydan erozyon ile alınan materyaller hemen doğuda küçük bir koy görünümünde olan Ören plajında biriktirilmiştir. Aynı yıllar arasında Girme Burnu dolaylarında genişliği en fazla 36 m'yi bulan kıyı çizgisi ilerlemesi tespit edilmiştir (Şekil 2). 1992-2004 yılları arasında kıyı çizgisinde en belirgin değişim Kocadere'nin yeni ağız kısmında yaşanmıştır (Fotoğraf 2). Kıyı çizgisi en geniş yerde 65 m ilerlerken, yeni akarsu ağızı çevresinde taşkın dönemlerinde bataklık görünümlü arazi ortaya çıkmıştır. Aynı dönemde Girme Burnu dolaylarında denize girinti yapmış kumsal alan aşındırılarak genişliği 27 m'yi bulan kıyı çizgisi gerilemesi yaşanmıştır.

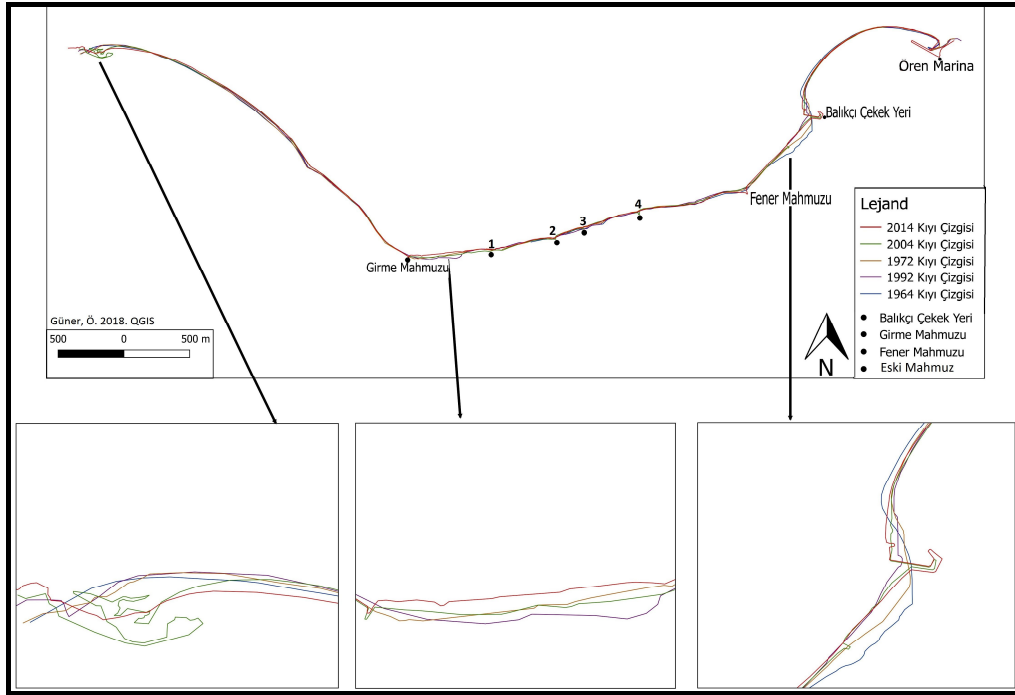
Şekil 2: Kocadere Deltasında Kıyı Çizgisi Değişimi ve Kıyı Sanat Yapıları (1964-2014)

2004 yılı sonrasında ise kıyı çizgisinin değişiminde antropojenik etkenler baskın duruma geçmiştir. Bu yıldan önce Girme Burnu ile Manolya Apart Otel arasında 4 mahmuz inşa edilmiş, bu mahmuzlar 2009 yılına kadar kıyı çizgisinden sökülüştür (Şekil 2, Harita 2). Mahmuzların kıyı çizgisinden sökülmesi sonucu batı taraflarında oluşmuş kumsallar deniz istilasına uğramış ve kıyı çizgisinde yaklaşık 8 metrelik gerileme yaşanmıştır. Kıyı çizgisi, 2004-2014 yılları arasında daha ziyade deltanın Girme Burnu ve doğusundaki kıyı sanat yapılarına bağlı olarak ilerlemiştir. Girme Burnu ile Kocadere deltası doğu sınırı arasında 8 adet kıyı sanat yapısı yapılmış olup bunlardan Gökova Ören Marina, Ören Çekek Yeri, Fener mahmuzu ve Girme Burnu mahmuzu halen mevcudiyetini korumaktadır (Şekil 2, Harita 2).

Bu gerileme Girmе Burnu mahmuzunun hemen doğusunda 24 m'yi bulur. Eski 4 numaralı mahmuz ile eski 1 numaralı mahmuz arasındaki 550 metrelik kıyı kesiminde kıyı çizgisi ilerlemesi ile gerilemesi olan alanlar vardır (Şekil 2). Bu kesimdeki en büyük kıyı çizgisi ilerlemesi 6 m. iken, en fazla kıyı gerilemesi ise 12 m. olarak tespit edilmiştir. Buradaki gerileme, mahmuzların kıyı kesiminden sökülmesi ile birlikte kıyı boyunca taşınan malzemenin tutulmamasına bağlı olarak ortaya çıkmıştır.

kesiminde ortalama 14 metrelik kıyı ilerlemesi yaşanmış, İskele Kafe önünde ise bu ilerleme 25 metreye ulaşmıştı (Harita 2, Şekil 2). Aynı yıllar arasında Ilgın Restoran ile Ören Marina arasında ortalama 7 metreyi bulan kıyı çizgisi gerilemesi gerçekleşmiştir (Harita 2, Şekil 2). 1972-1992 yılları arasında Ören plajında genel olarak kıyı çizgisinde ilerlemeler yaşanmıştır. 1990 yılından sonra Kocadere akarsu yatağının değiştirilmesi ve Ören Balıkçı Barınağı'nın inşası, plajda ilerlemenin durmasına neden olmuştur. 2012 yılından sonra barınağın büyütülmesi, Ören plajındaki doğal kum taşınım düzenini bozmuş, kıyı çizgisinde ilerlemeler ve gerilemeler gözlemlenmiştir. Barınaktan doğuya doğru olan 481 metrelik kıyı kesiminde kıyı çizgisi gerilemesi görülmüştür.

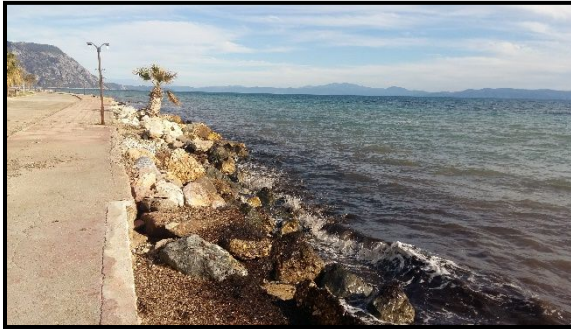
Fotoğraf 1: Girmе Burnu'nun doğusundaki sahilden bir görünüm.

Kocadere'nin şimdiki ağız kısmının hemen doğusunda sediment birikiminin de etkisiyle 290 metre uzunluğundaki kıyı kesiminde, en geniş yerde 20 metreyi bulan kıyı çizgisi ilerlemesi yaşanmış ve 3857 m² büyüklüğünde yeni kumsal alan oluşmuştur. Buna mukabil Kocadere ağızında 2857 m²'lik bataklık alan aşındırılmış, bu kesimde kıyı çizgisi en geniş yerde 47 m kara yönünde gerilemiştir. Bu dönemde kıyı çizgisi değişiminin en belirgin gözleendiği kesim Girmе Burnu ile 4 numaralı eski mahmuz (sökülmüş) arasındaki kıyı kesimi boyunca olmuştur (Harita 2). Bu kıyı kesiminde (900 metre uzunluğunda) ortalama 13 metre kıyı çizgisi gerilemesi gerçekleşmiştir (Fotoğraf 1).

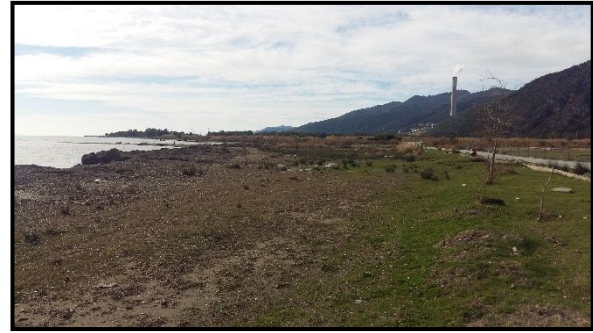
Fotoğraf 2: Kocadere'nin günümüzde denize ulaştığı alan.

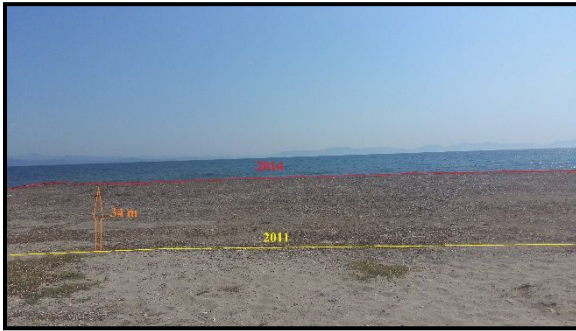
Fotoğraf 3: Fener Mahmuzu Batısında 2011-2014 Kıyı Çizgisi Değişimi

Öyle ki mahmuzun inşasından sonra burada 2343 m²lik kumsal alan oluşmuş ve kıyı çizgisi en geniş yerde 34 m deniz yönünde ilerlemiştir (Fotoğraf 3).

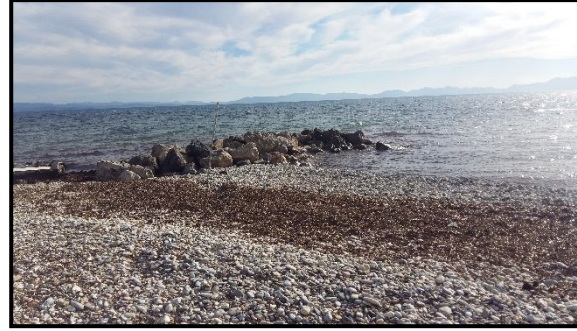
Fotoğraf 4: Girmiş Burnu Mahmuzu ve Eski Kıyı Çizgilerinin Belirteçleri Olan Art Kıyı Setleri
