SAMSUN/YAKAKENT’TE ÇANTI TEKNİĞİNDE İNŞA EDİLEN GELENEKSEL KÖY CAMİLERİ TRADITIONAL VILLAGE MOSQUES BUILT IN CANTI TECHNIQUE IN YAKAKENT/SAMSUN

Eyüp NEFES*
Recep GÜN**

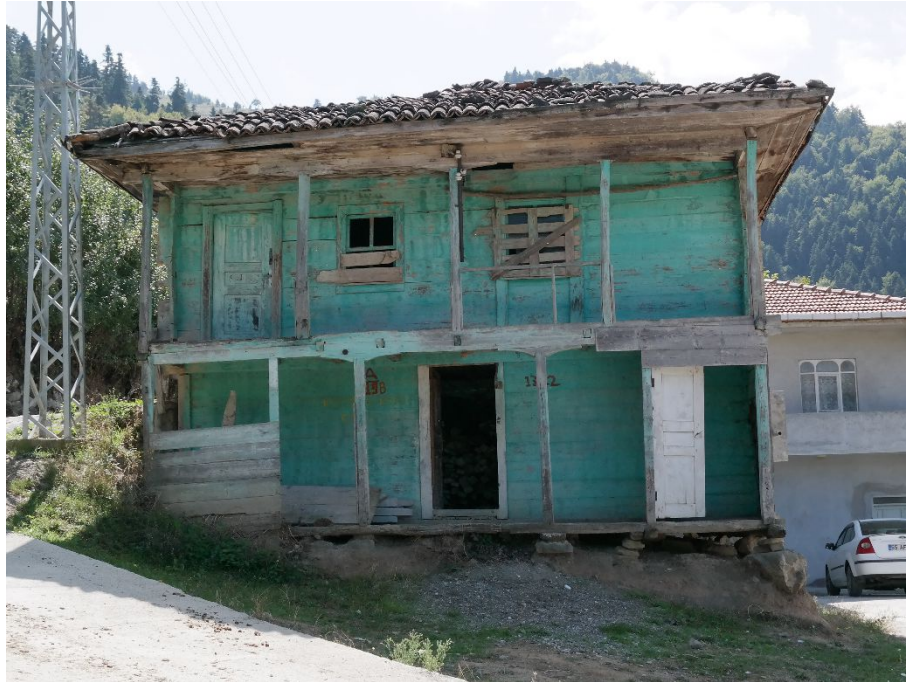
Resim 1: Kuzören Köyü Camii'nin kuzey cepheden görünümü.

Caminin ne zaman yapıldığı tam olarak bilinmese de girişin sağındaki beden duvarları üzerine yazılan 1342 (M.1924) tarihi yapının inşa tarihi olarak kabul edilebilir. Caminin kurulu bulunduğu alan doğu-batı yönüne doğru meyilli olduğundan arazinin doğu kısmındaki hafriyat çıkarılmak suretiyle zemin düzleştirilmiştir. Cami, bu şekilde düzeltilen zemine aralıklarla yerleştirilen iri taşlar üzerine yerleştirilen kalaslara kurulmuştur. Dolayısıyla zemin yerden bir miktar kaldırılarak caminin nem ve rutubetten korunması amaçlanmış olabilir.

Tamamen ahşap yığma tekniği ile inşa edilen cami içten düz tavan, dıştan ise dört omuz kırma çatı ile örtülüdür. Alaturka kiremit ile örtülü çatının saçakları beden duvarlarından yaklaşık 60 cm dışa taşırılmıştır.

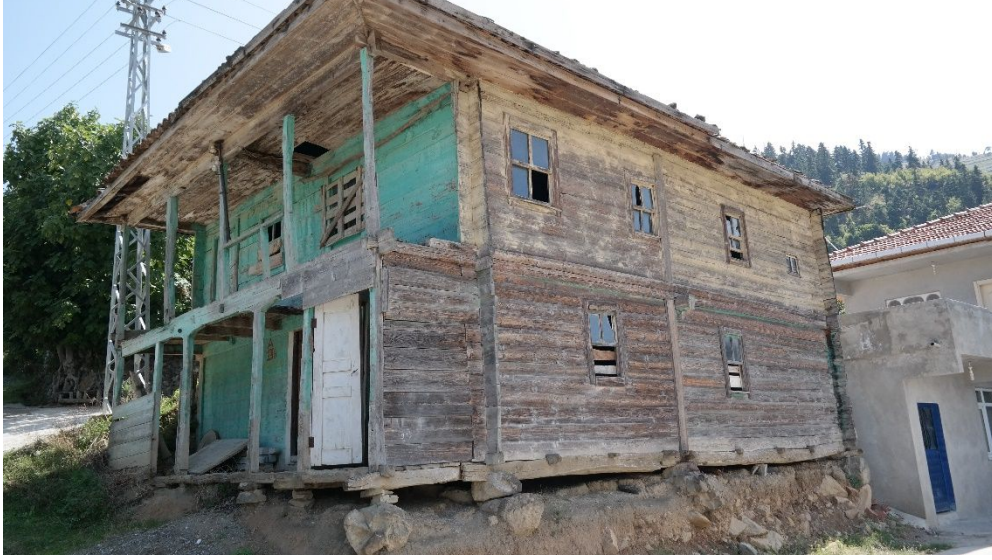
Resim 2: Kuzören Köyü Camii'nin kuzeybatı cepheden görünümü.

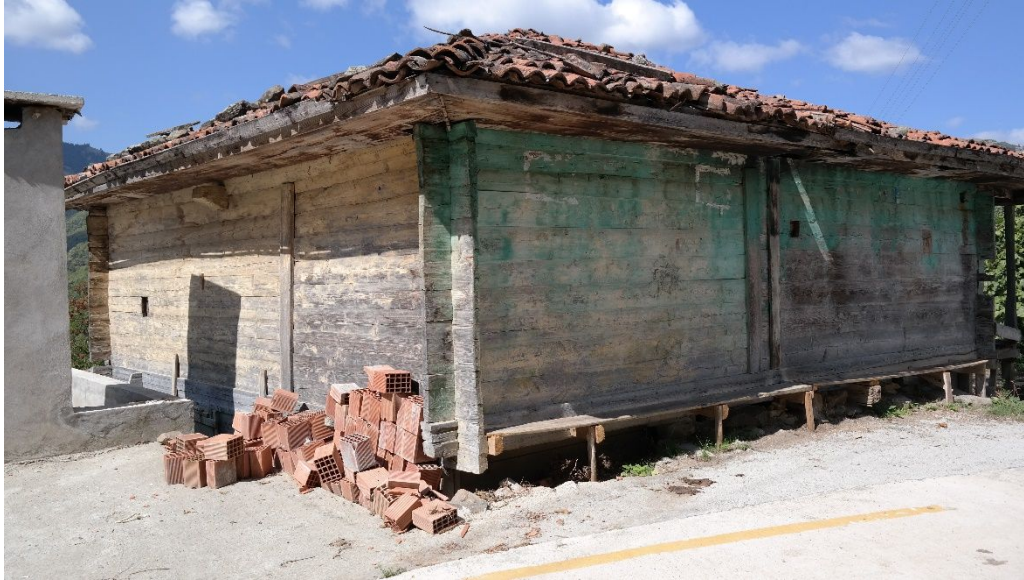
Resim 3: Kuzören Köyü Camii'nin güneydoğu cepheden görünümü.

Harimi U şeklinde dolanan kadınlar mahfiline caminin kuzeyinde revak benzeri bölümün üst katı ortasındaki kapı ile girilmektedir. Yapı inşa edilirken zeminin düzleştirilmesi amacıyla doğu cephenin bulunduğu alan kazılarak aşağıya çekildiğinden caminin üst katı doğu cephede aşağı yukarı yer seviyesine hizalanmıştır. Dolayısıyla camiye kuzey yönde ekli son cemaat mahalli benzeri bölüm aynı şekilde üst katta da yer aldığından sözü edilen yere kuzeydoğu köşeden rahatlıkla girilebilmektedir. Üst kattaki mahfilin batı kolu güneye doğru minberle bitştirilmiş gözükmetedir. Harime mihrap hizasında yarı daire şeklinde kavisli minber köşkünün korkulukları, tıpkı mahfil korkulukları gibi, ince çitalardan oluşturulmuş olup

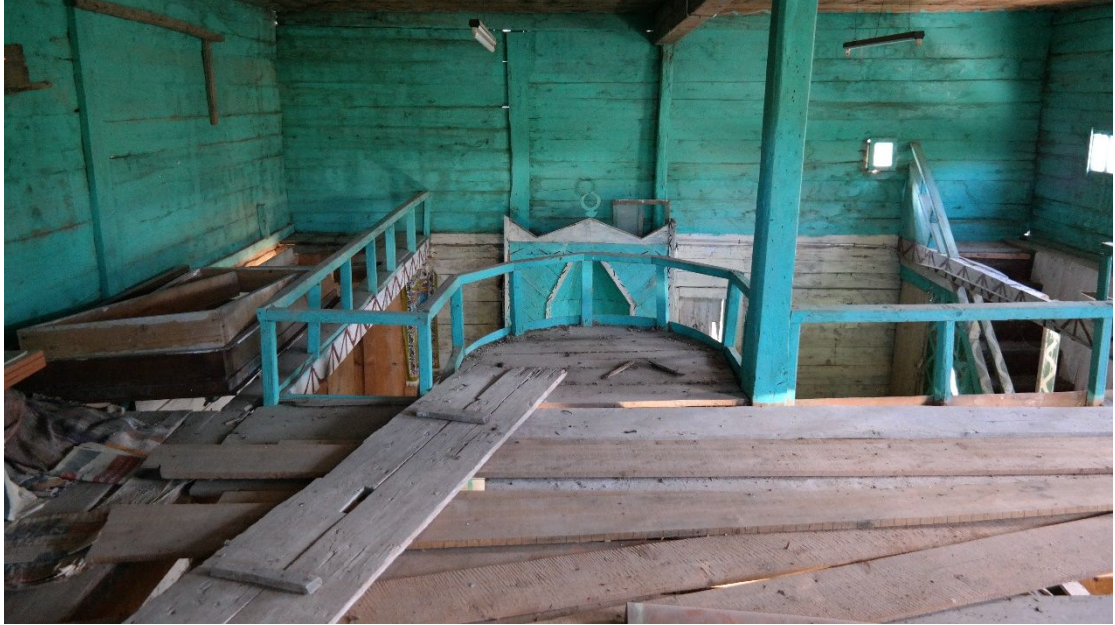
Resim 5: Kuzören Köyü Camii'nin mahfilden görünümü.

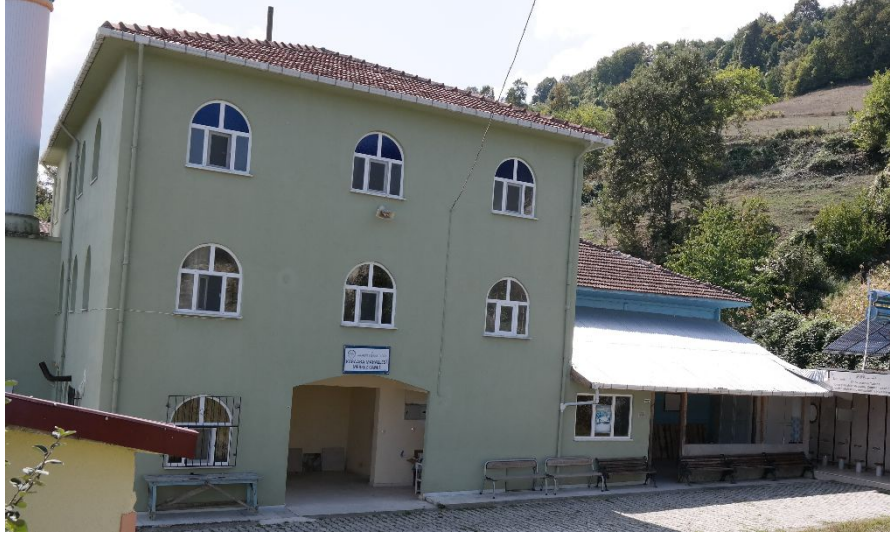
Resim 6: Karaaba Köyü Ahşap Camii ile hemen yanındaki betonarme cami.

Karaaba Köyü'ne, Kuzören Köyü'nden aşağı inilerek dereden geçilmek suretiyle yaklaşık 6 km'lik nispeten bozum bir yol ile ulaşım sağlanmaktadır. Dağın eteklerinde nispeten düz bir alana kurulu yapının bitişiğine 2006 yılında betonarme bir cami inşa edilmiştir. Yeni cami yapılmasına rağmen ahşap cami halen sağlam olup ibadete açıktır.

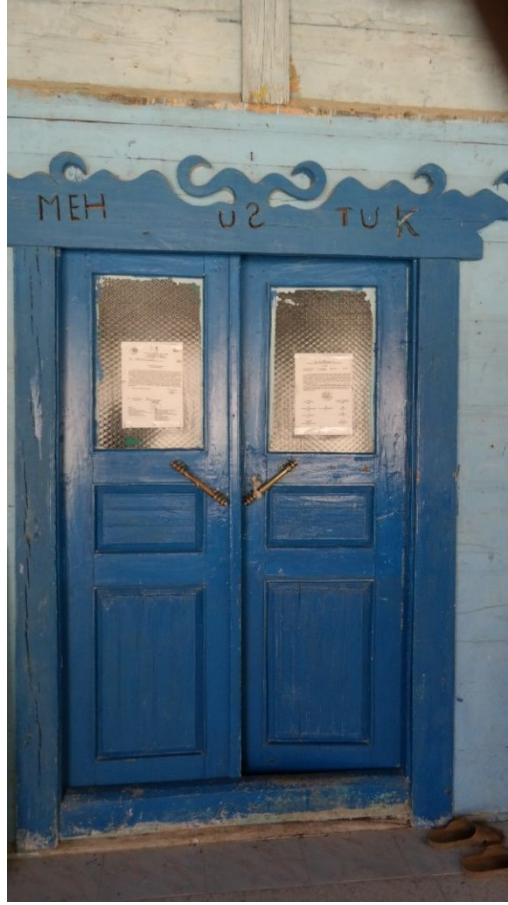
Resim 8: Karaaba Köyü Ahşap Camii'nin giriş kapısı üzerindeki usta adlarının kısaltılmış hali.

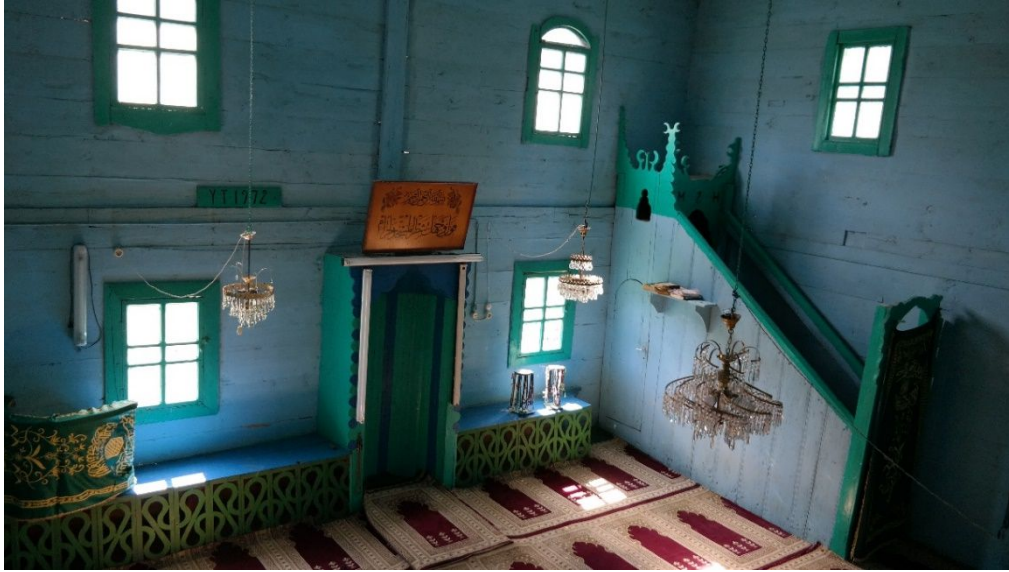
Resim 9: Karaaba Köyü Ahşap Camii'nin mahfilden harimin içi.

Kible duvarı ortasında yer alan mihrap nişi, dikine çakılmış tahtalardan oluşturulmuştur. Kenarlardaki yeşil mavi yarı daire dizileri mihraptaki süslemeleri oluşturmaktadır. Yaklaşık 50 cm genişliğindeki mihrap sekisi üzerindeki süslemeler ise, ince çıtalarla çevrelenmiş boyuna dikdörtgen açıklıkların içindeki S dizileri şeklindedir. Caminin batı cephesine yaşlı minber, klasik elemanlara sahip sade bir nitelik sunmaktadır. Minber köşkünde görülen ters-düz hilal motifleri minberdeki süslemeler olarak değerlendirilebilir.

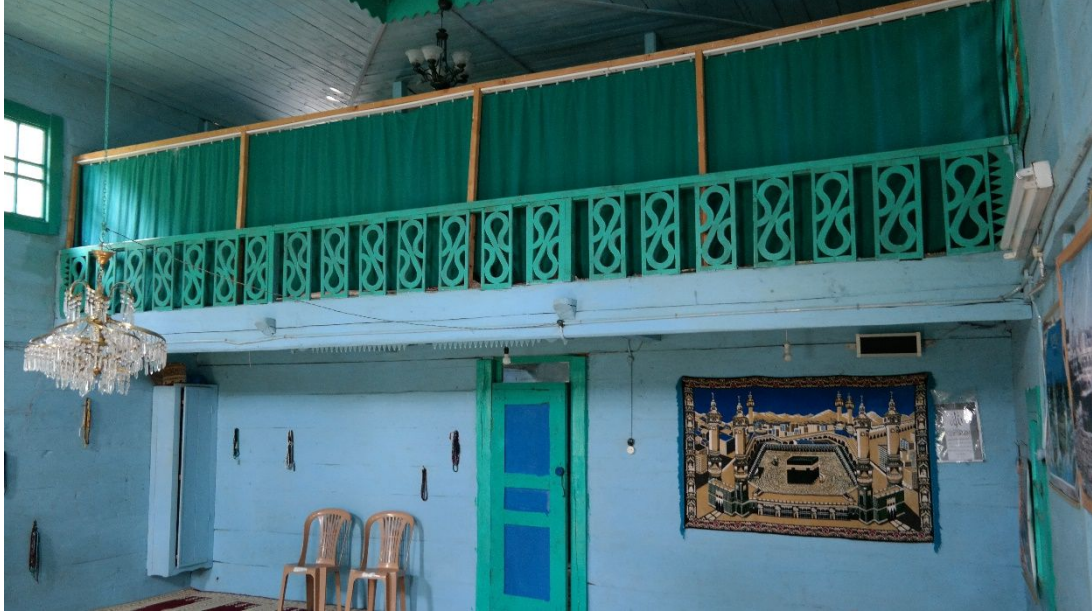
Resim 10: Karaaba Köyü Ahşap Camii'nin mahfili.

Üst katta harime 1, 70 cm taşıntılı inşa edilen kadınlar mahfiline, son cemaat yeri benzeri bölümün batısında yer alan ahşap bir merdiven ile çıkılmaktadır. Kadınlar mahfili, son cemaat yeri bölümünün üzerine genişletildiğinden bu alan oldukça büyük gözükmetedir. Mahfil korkuluklarının başlangıç ve bitiş yerlerinde testere ağzı süslemeleri yer alırken korkuluğun kalan yüzeylerinde, mihrap sekisinde gördüğümüz süslemeler tekrar etmektedir. Yalnız burada ince çıtalarla çevrelenen süslemelerin arası biraz açılmıştır. Alt ve üstte kare ortası pahlanarak sekizgen haline getirilmiş iki sade direk, çatıya ilave destek vermektedir. Mahfilin üzerinde görülen kenarları tırkıklı tavan göbeği, içe doğru kademeli olarak çökertilmiştir. İnce çıtalarla iki kademe halindeki tavan göbeğinin ortasında ise kırmızı zemin üzerine daire içinde yeşile boyalı yıldız figürü işlenmiştir.
