# ULUSLARARASI SOSYAL ARAŞTIRMALAR DERGİSİ THE JOURNAL OF INTERNATIONAL SOCIAL RESEARCH

*Cilt: 13 Sayı: 69 Mart 2020 & Volume: 13 Issue: 69 March 2020*  
*www.sosyalarastirmalar.com Issn: 1307-9581*  
*Doi Number: <http://dx.doi.org/10.17719/jisr.2020.3976>*

## YÖRESEL MİMARİDE GEÇİCİ YERLEŞMELER: BULAK KÖYÜ BAĞ EVİ ÖRNEKLERİ TEMPORARY SETTLEMENTS IN VENACULAR ARCHITECTURE: EXAMPLES OF BULAK VILLAGE VINEYARD HOUSE

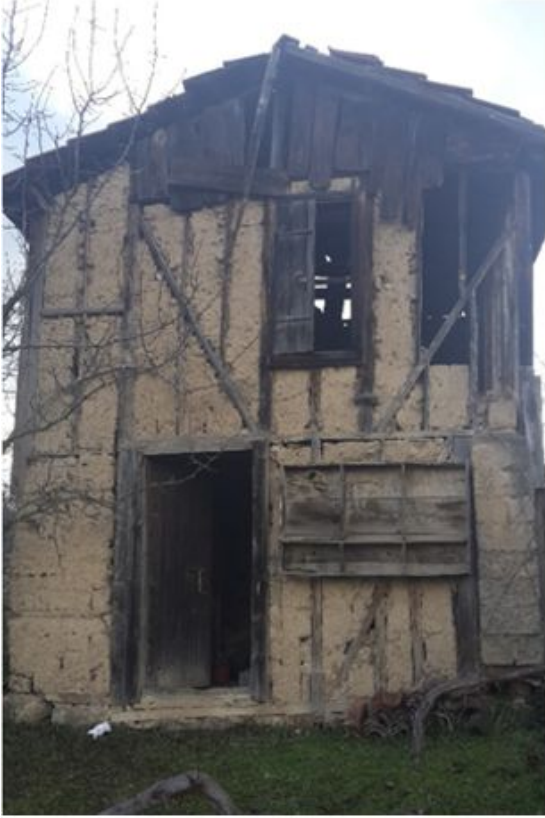
Fotoğraf 1 Tarık Aktekin Evi Giriş Cephesi. Kapının yanındaki duvarda ahşaptan kerpiç kalıbı asılmıştır (Bölükbaşı Ertürk 2018)

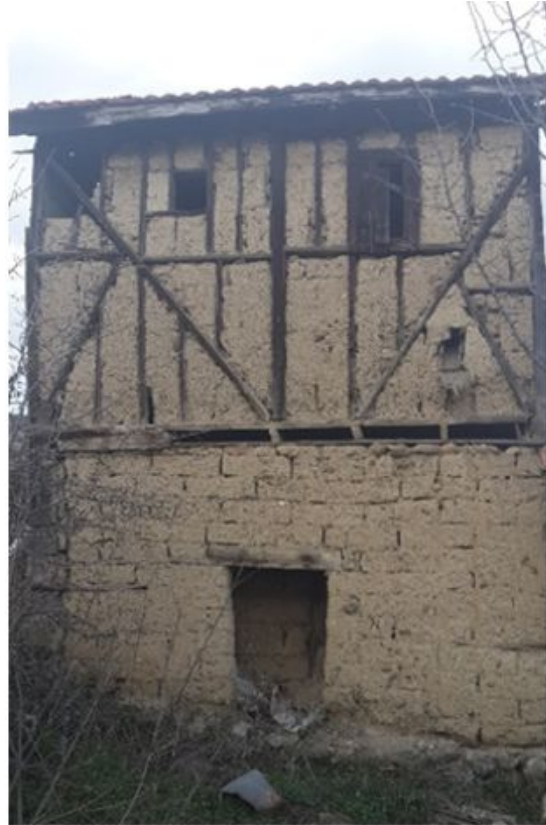
Fotoğraf 2 Tarık Aktekin Evi Güney. Helanın altındaki fosseptik bölümü ile abdestlikte kullanılmış suyu dışarı akıtan ahşap oluk. (Bölükbaşı Ertürk 2018)

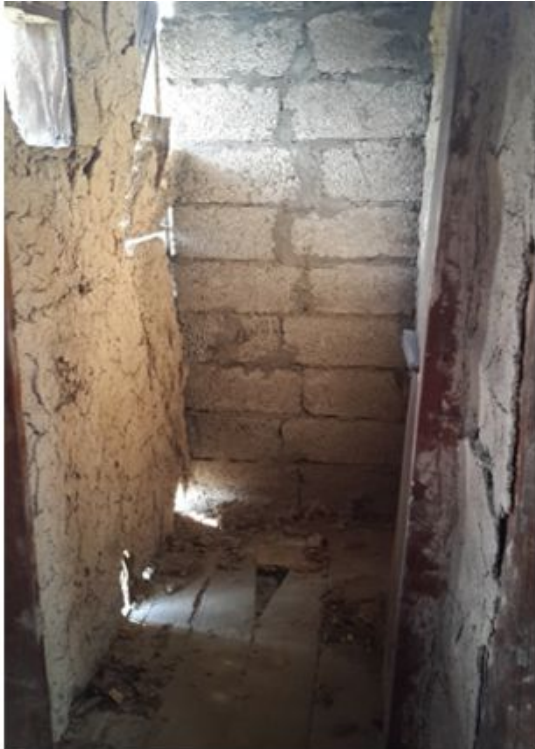
Fotoğraf 3 Tarık Aktekin Evi. Hela Bölümü. (Bölükbaşı Ertürk 2018)

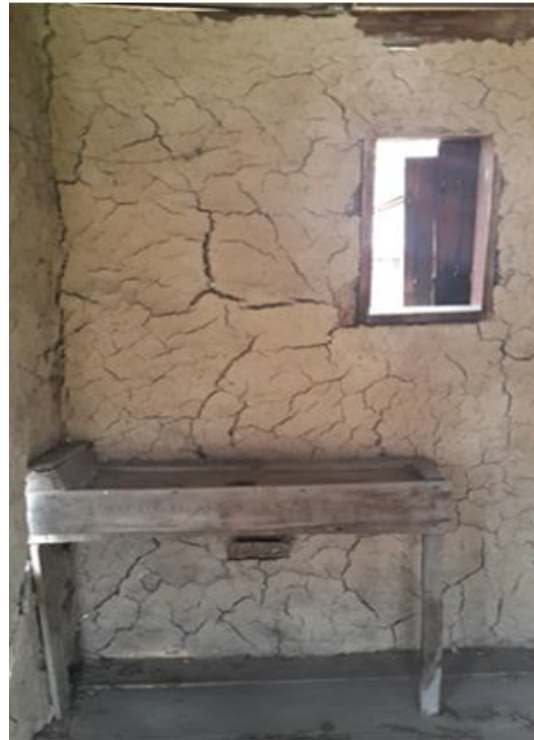
Fotoğraf 4 Tarık Aktekin Evi. Helanın Önündeki Abdestliğin Özgün Ahşap Lavabosu. (Bölükbaşı Ertürk 2018)

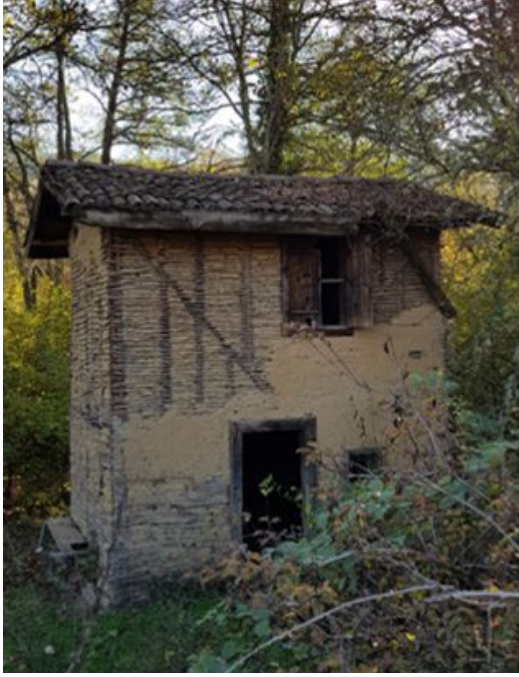
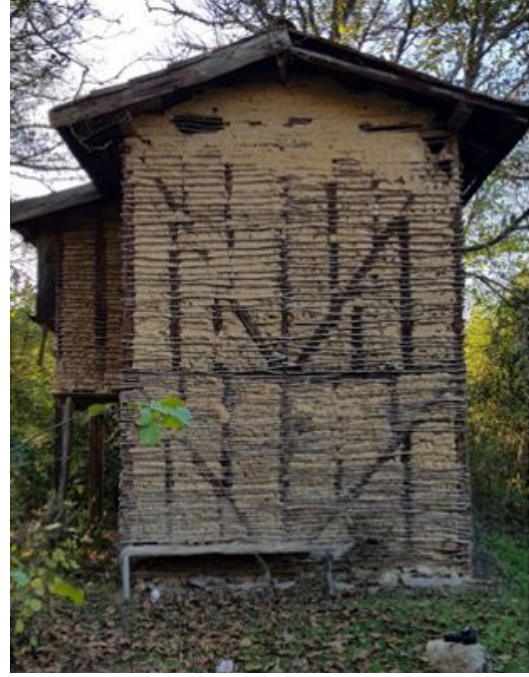
Fotoğraf 5 Nurşen Aksoy Evi- Çayın Harmanı Mevkii Bulak Köyü. Bağ Evi Kuzey Cephesi. (Bölükbaşı Ertürk 2018)

Fotoğraf 6 Nurşen Aksoy Evi- Çayın Harmanı Mevkii Bulak Köyü. Bağ Evi Doğu Cephesi. (Bölükbaşı Ertürk 2018)

Bulak Köyü'nde Mağara yolu üzerinde Çayın Harmanı Mevki olarak bilinen yerde, çay kenarına yakın konumda yeşillikler içinde bulunan Nurşen Aksoy'a ait bağ evi 380x 284cm. ölçülerinde, yaklaşık 10.83m<sup>2</sup> alana sahiptir. Yapı zemin ve 1. kattan oluşmaktadır. Zemin kat 170 cm. tavan yüksekliğine sahip basık tavanlı, depo ya da ahır görünümlü tek hacimli mekandır. Üst kata 7 basamaklı ahşap merdivenle çıkılmaktadır. Burada 10.83m<sup>2</sup> ölçüsündeki tek mekanlı yaşam alanına ek olarak buradan bir kapıyla geçilen heladan oluşmaktadır. Bu katta tavan 244 yüksekliğine sahiptir. Bu katın zemini ahşap döşelidir. Yapının üzeri beşik çatı ile örtülmüştür (Fotoğraf 5-6).

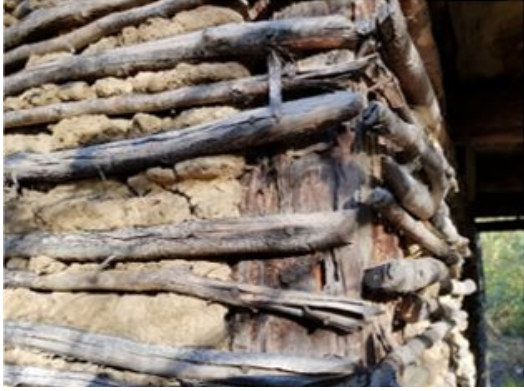
Fotoğraf 7 Bulak Köyü Çayın Harmanı Mevkii Bağ Evi Dikmelerin Üzerine Çivilerle Çakılmış Ağaç Dalları. (Bölükbaşı Ertürk 2018)

Bağ evinde yapıyı strüktür açısından güçlendirmek için sıvanın üzerine gelecek şekilde ince ağaç dalları yatay şeritler halinde dikmeler üzerine çivilerle çakılmıştır. Böylece ahşap karkas arasına konulan çamurlu sıva içeriden ve dışarıdan desteklenmiştir (Fotoğraf 7-8).

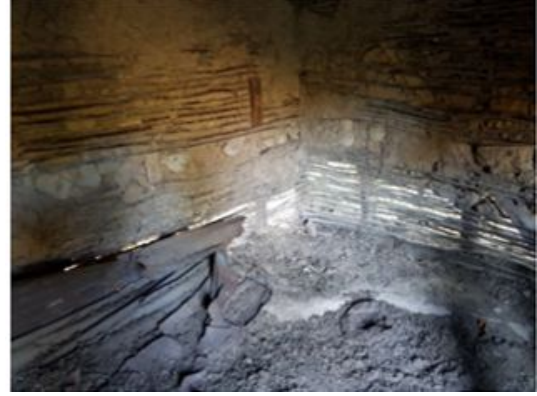
Fotoğraf 8 Çayın Harmanı Mevkii Bağ Evi. Ahır ve Depo. Zemin Kat. (Bölükbaşı Ertürk 2018)

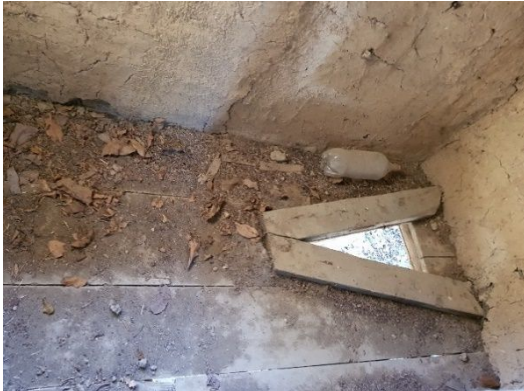
Fotoğraf 9 Nurşen Aksoy Evi- Çayın Harmanı Mevkii Bulak Köyü. Bağ Evi Birinci Kat. Güney Yönündeki Hela. (Bölükbaşı Ertürk 2018)

Yapının kuzey ve güney yönünde birer penceresi bulunmakta, bir diğer pencere ise helanın güney yönünde yer almaktadır. Üst katta güney yönünde bulunan helada hela taşı yerine ahşap kullanılmıştır. Burada kullanılan su dışarıya bir ahşap oluk vasıtasıyla atılmaktadır (Fotoğraf 9). Günümüzde terk edilmiş vaziyette bulunana yapının bazı kısımları tahrip olmuştur. İçinde ocak, elektrik veya su tesisatına rastlanmamıştır. Dolayısıyla kısa süreli yaşama uygun koşulların sağlandığı bağ evi örneği içinde değerlendirmek mümkündür.

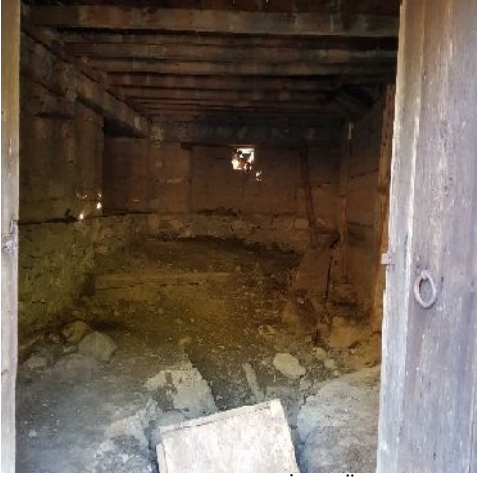
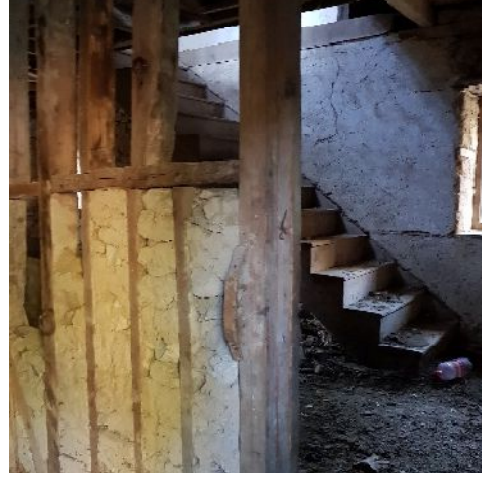
Fotoğraf 12-13 İlhan Öztürk Bağ Evi. Ahır (solda) ve hayat kısmı ve üst kata çıkan merdivenler (sağda)  
(Bölükbaşı Ertürk 2018)

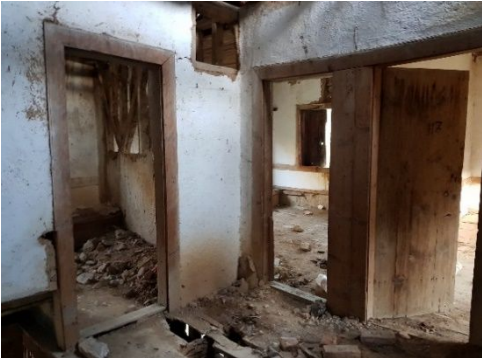
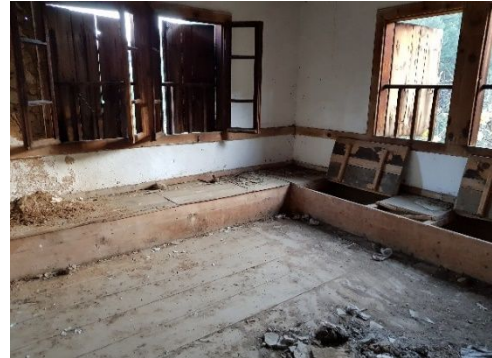
Fotoğraf 14-15. Üst kat odalarının konumu ve oda sofa ilişkisi (Solda), güneyde abdestliğe bitişik odanın sedir ve pencere düzeni.  
(Bölükbaşı Ertürk 2018)

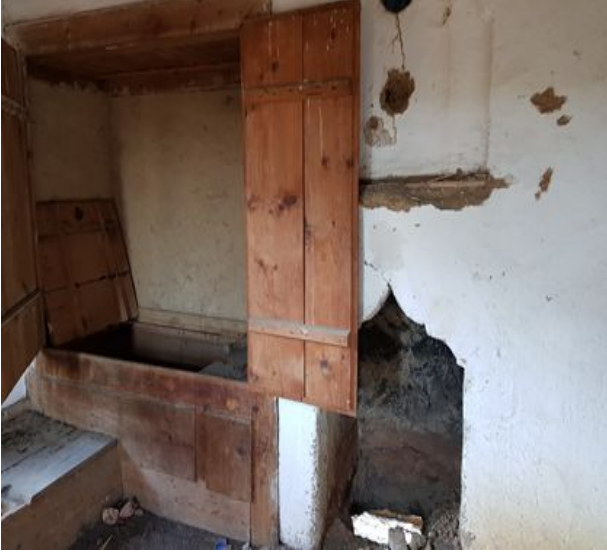
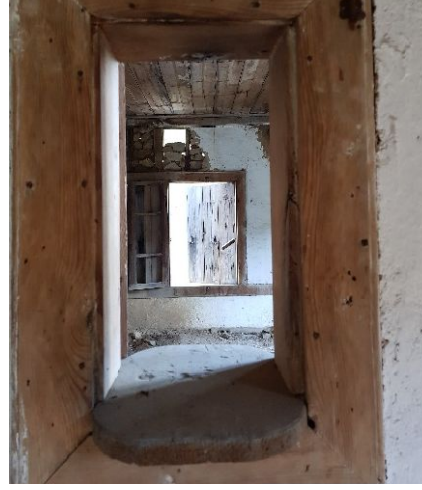
Fotoğraf 16-17. Güneyde bulunan odadaki ocak ve gusülhane/yüklük (solda), bu oda ile kuzeydoğudaki oda arasında duvara açılmış servis penceresi. (Bölükbaşı Ertürk 2018)

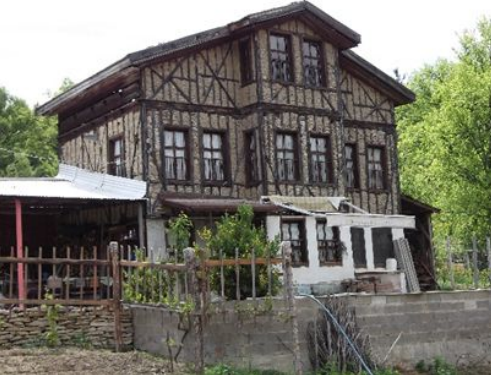
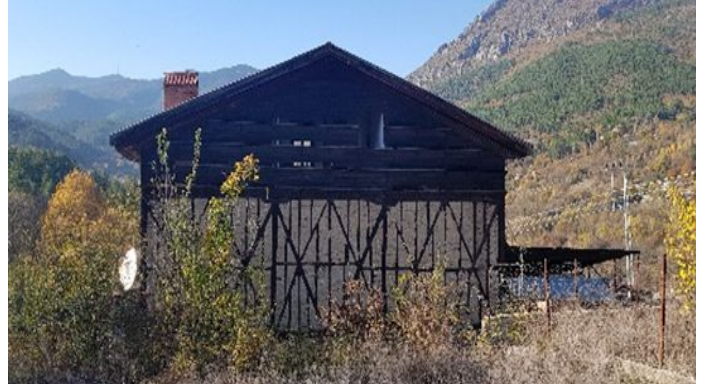
Fotoğraf 18-19. Hüseyin Kalfa Bağ Evi Batı ve Doğu Cephesi (Bölükbaşı Ertürk 2018).

Bulak köyünden Mencilis Mağarasına ulaşımı sağlayan yol üzerinde, yokuş başı mevkiinde yer alan yapı; plan şeması ve hacimsel ölçüleri bakımından diğer bağ evlerinden daha farklı bir mekansal kurguya sahiptir. Zemin kat, 1.kat ve çatı katı olmak üzere 3 kat düzeyinde oluşan yapı, her mevsim yaşanabilecek mekansal özellikleriyle geleneksel konut mimarisi özelliklerini yansıtır. Zemin kat kagir, üst katlar ahşap çatkı arası moloz taş dolgu olarak inşa edilmiştir. Doğu ve batı cephesi arasında kot farkı bulunan yapı beşik çatı ile örtülüdür (fotoğraf18-19).

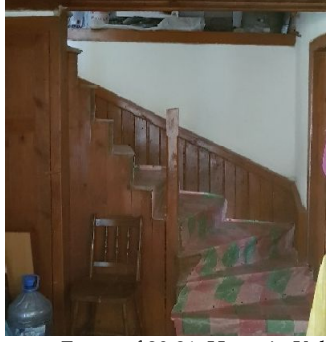
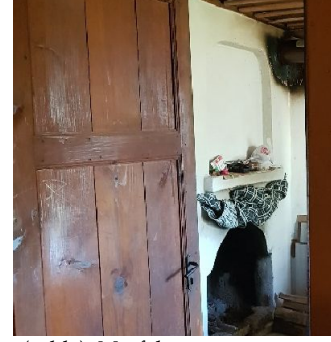
Fotoğraf 20-21. Hüseyin Kalfa Bağ Evi Zemin Kat Hayat bölümü(solda), Mutfak ve Kazan Ocağı (sağda), (Bölükbaşı Ertürk 2018).

Zemin kat giriş sofası, bir oda, abdestlik ve hela bölümlerinden oluşmaktadır. Ayrıca, günümüzde depolama alanı olarak kullanılan ahır bölümü zemin katın kuzey duvarına bitişiktir. Eve ve ahır bölümüne, kuzey yönünden iki bağımsız kapıyla girilmektedir. Ahır bölümü, 270cm x 430cm ölçülerinde, tavan yüksekliği ise 240cmdir. Duvarlar, 50cm kalınlığında, taştan yığma olarak yapılmıştır. Binanın giriş sofası (*hayat*) 440cm x 267cm, bir kapıyla geçilen ocağın yer aldığı oda 290cm x 265cm, abdestlik ve hela bölümü 265cm x 120cm ölçülerindedir. Tavan yüksekliği; 205cm olup, diğer katlara göre daha basıktır (fotoğraf 20-21).

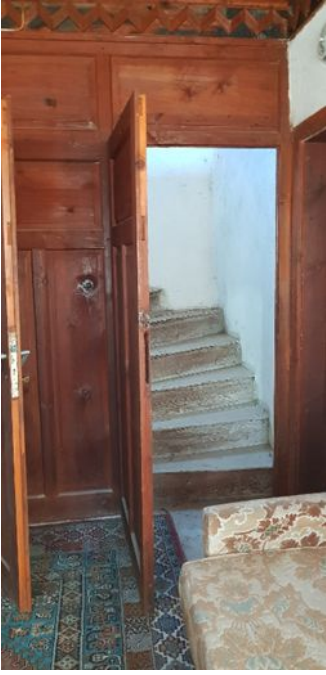
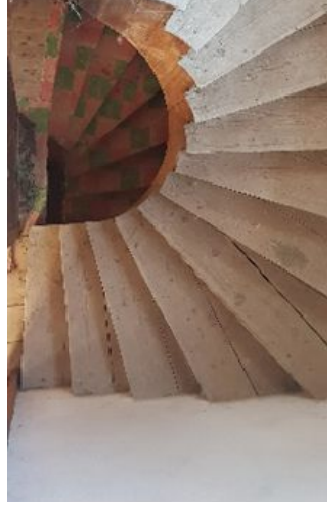
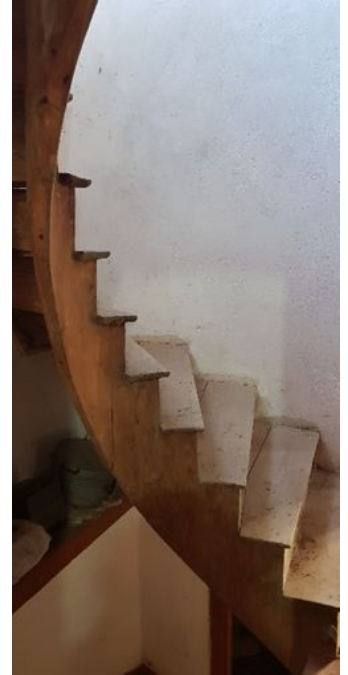
Fotoğraf 22-23-24. Hüseyin Kalfa Bağ Evi Birinci Kat Sofadan Üst kata Çıkış ve Merdivenler. (Bölükbaşı Ertürk 2018).

Çatı katına çıkış; dönel tipte, 15 basamaklı ahşap, geniş bir merdivenle sağlanmaktadır (fotoğraf 22-23-24). Çatı katı; sofa ve karşılıklı girişleri olan 2 çatı arası bölümden oluşmaktadır. Bu kattaki sofa bölümü, birinci kat sofa ölçüsünde olup aynı biçime sahiptir. Tavan tonozla örtülü, 257cm yüksekliğinde ve ahşapla kaplanmıştır (fotoğraf 25-26). Çatı aralığında "aralık" denilen bölüme arı kovanları konulmuştur. Burada çatı altında arası açık olarak yapılmış ahşap strüktürün aralarından giren arılar kovanlara ulaşmaktadır. Günümüzde bal üretiminin yapılmadığı bağ evinin sahiplerince belirtilmiştir (fotoğraf 27-28-29-30).

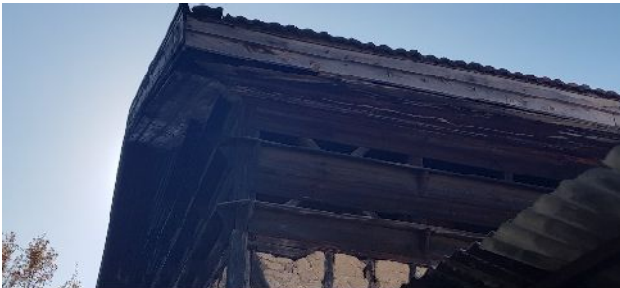
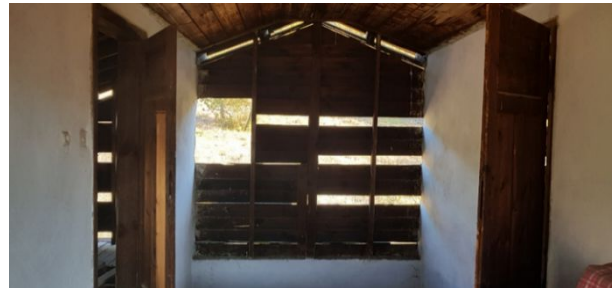
Fotoğraf 27-28 Hüseyin Kalfa Bağ Evi Çatı Katı Aralık Dıştan Görünüm (Solda), İçten Görünüm (Sağda). (Bölükbaşı Ertürk 2018).

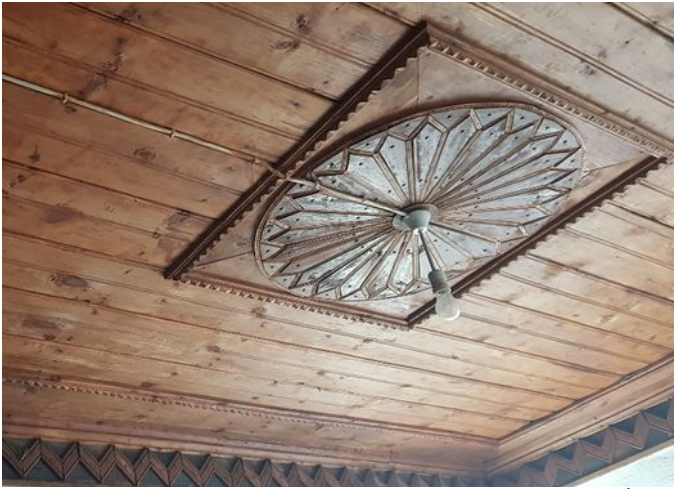
Fotoğraf 31-32 Hüseyin Kalfa Bağ Evi Ahşap Tavan İşçiliği. (Bölükbaşı Ertürk 2018).

Bağ evi geçmişte olduğu gibi kullanılmadığından sadece belirli zamanlarda kısa ziyaretler yapıldığından mekanlar depo amaçlı kullanılmaktadır. Hela bölümü günümüz kullanımına uygun malzemelerle yenilenmiştir. Bağ evinin sofa kısmında ve odalarda ahşap işçiliğinin görüldüğü tavan örnekleri mevcuttur.

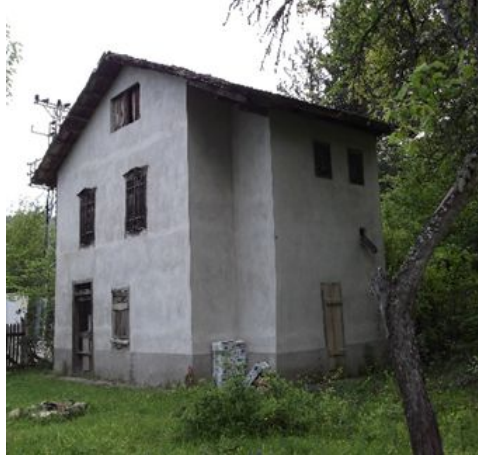
Fotoğraf 35. Kağır Bağ Evi. Bulak Köyü (Bölükbaşı Ertürk 2018).
