# ULUSLARARASI SOSYAL ARAŞTIRMALAR DERGİSİ THE JOURNAL OF INTERNATIONAL SOCIAL RESEARCH

Cilt: 13 Sayı: 70 Nisan 2020 & Volume: 13 Issue: 70 April 2020  
www.sosyalarastirmalar.com Issn: 1307-9581  
Doi Number: <http://dx.doi.org/10.17719/jisr.2020.4104>

## HÜSREV PAŞA KÜLLİYESİ ÇİFTE HAMAM KAZI-RÖLÖVE, RESTİTÜSYON VE RESTORASYON PROJE ÇALIŞMALARİ ÜZERİNE BİR DEĞERLENDİRME AN EVALUATION ON EXCAVATION-SURVEY, RESTITUTION AND RESTORATION PROJECT WORKS FOR HUSREV PASHA SOCIAL COMPLEX'S DOUBLE-PLANNED HAMMAM

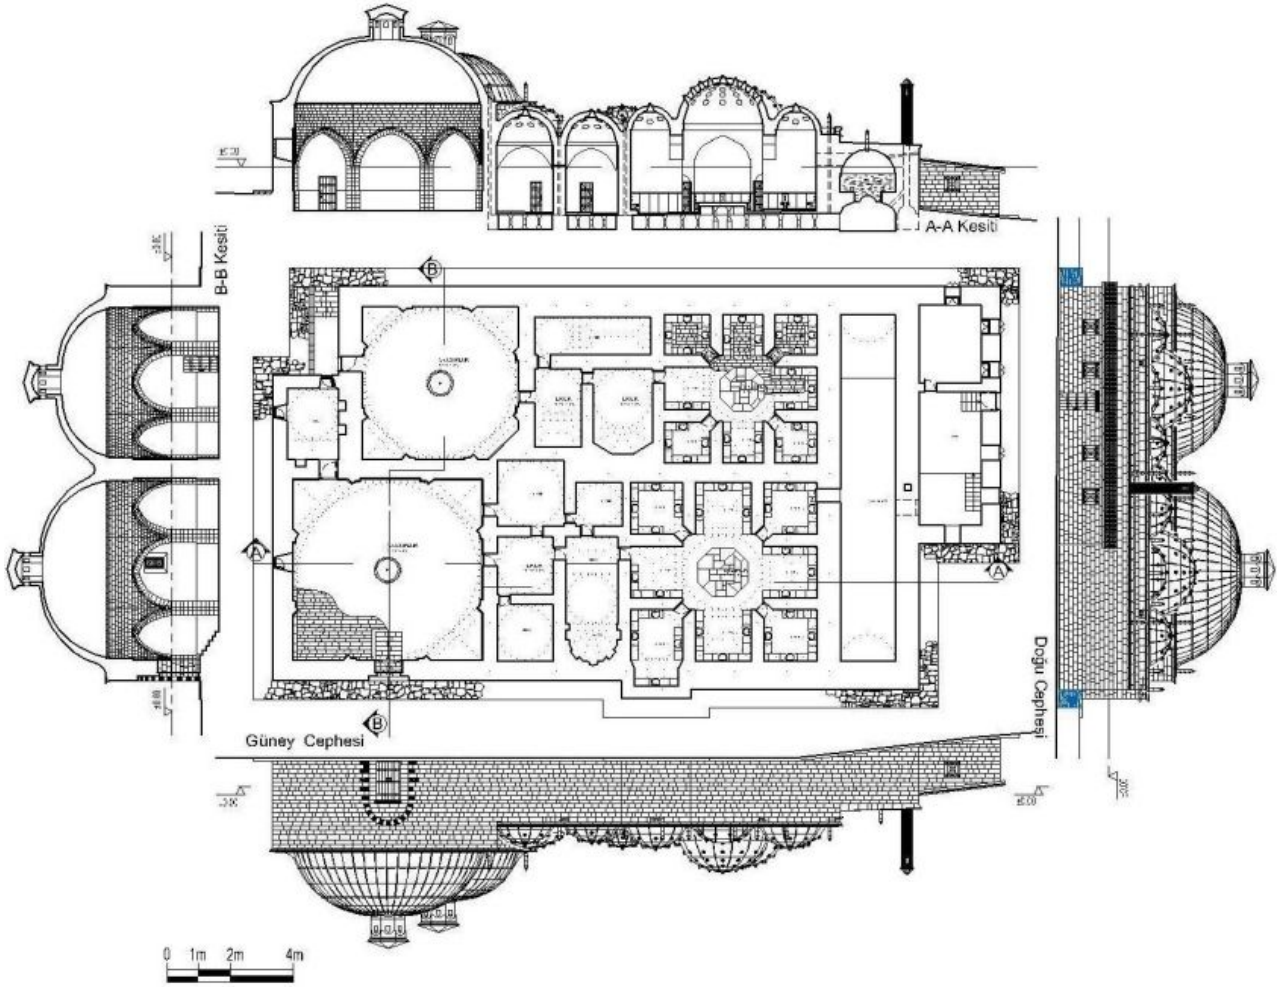
Şekil 8. Hüseyin Paşa Külliyesi Çifte Hamam Planı, Kesit ve Cepheleri (Ş. Öztürk)

Hüsrev Paşa Külliyesi Eski Van Şehri'nin güney surlarında yer alan Saray (*Uğrun*) Kapısı'nın hemen kuzeyinde Ortakapı Mahallesi'nde bulunur. Külliye'nin merkezinde yer alan caminin kuzeyinde avlu, şadırvan, medrese, imaret ve sibyan mektebi yer alır. Caminin batısında Hazire ile Türbeler bölümü, doğusunda Dükkânlar, Hüsrev Paşa Türbesi ve Han yapısı sıralanmıştır. Külliye'nin önemli bir bölümü olan çifte hamam külliye'den ayrı olarak Eski Van Şehri'nin kuzeydoğu bölümünde zemine 7° açı ile zemine yerleştirilmiştir (Şekil 8).

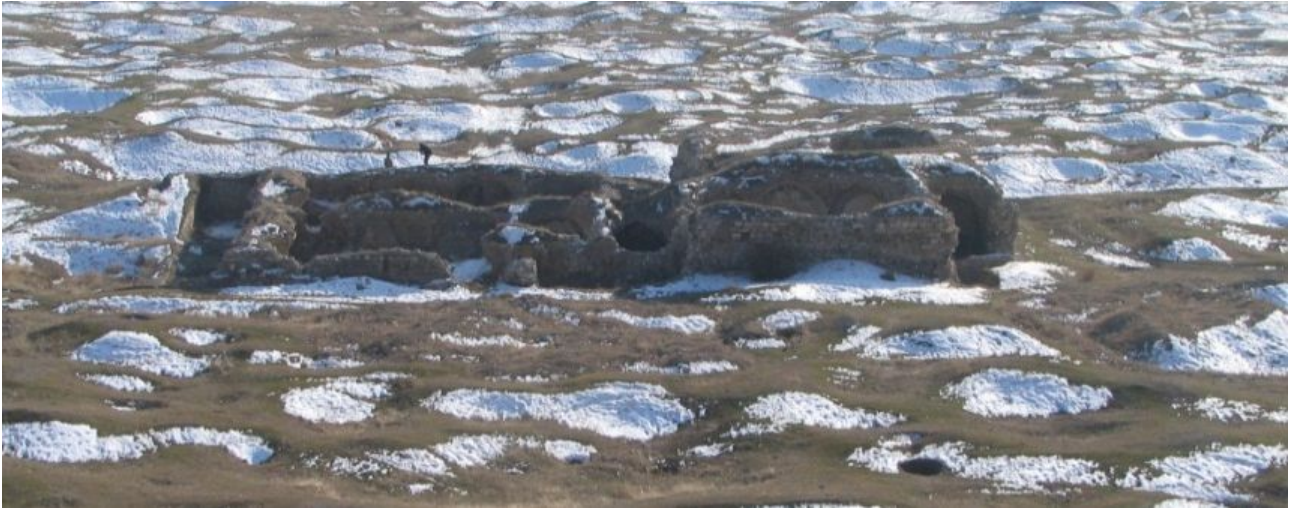
Şekil 10. Hüsrev Paşa Külliyesi Çifte Hamam Genel Görünüşü (Ş. Öztürk)

Hamamın büyük bir bölümü yıkık olduğundan restitüsyon ve restorasyon projelerini hazırlamak amacıyla 2005-06 yıllarında Van Müze başkanlığında kazı ve temizlik çalışmaları yapılmıştır. Hüsrev Paşa Külliyesi, Çifte Hamamı kazı çalışmaları Van Valiliği İl Özel İdaresi'nin maddi katkıları ile gerçekleştirilmiştir (Şekil 10).

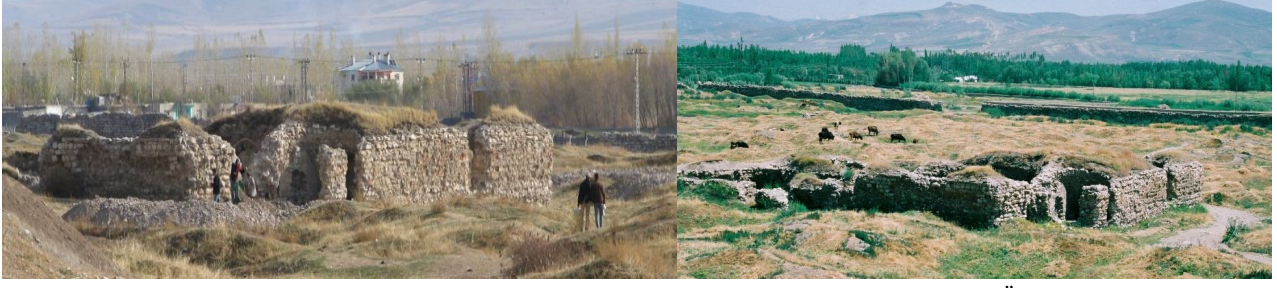
Şekil 11,12. Hüseyin Paşa Külliyesi Çifte Hamam Kuzeybatı Genel Görünüşleri (Ş. Öztürk)

Van Müze Müdürlüğü başkanlığında, Dr. Mimar Sanat Tarihçisi Şahabettin Öztürk'ün bilimsel sorumluluğunda Yüzüncü Yıl Üniversitesi Fen-Edebiyat Fakültesi Arkeoloji bölümünden Öğr. Gör. Dr. Hanifi Biber, Yüksek Lisan öğrencilerinden Sabahattin Erdoğan ve Rifat Kıvanç'ın katılımıyla kazı çalışmaları 13.10-29.11.2005 tarihleri arasında yapılmıştır (Şekil 11-15).

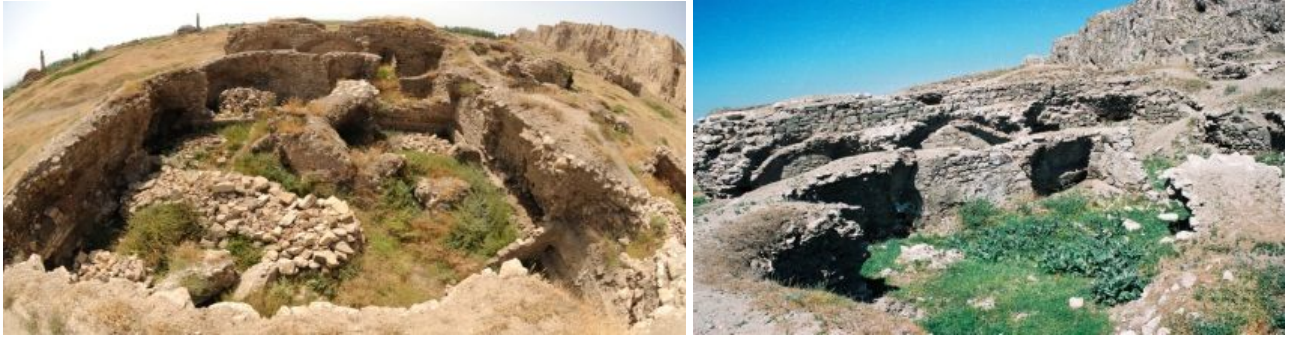
Şekil 13,14. Hüseyin Paşa Külliyesi Çifte Hamam İç Mekân Görünüşleri (Ş. Öztürk)

Kazı çalışmasında çifte hamamın erkekler soğukluk bölümünde ilk olarak başlatılmıştır. Ortaya çıkan hafriyat dışarıya moloz taş, kesme taş, tuğla ve mimari elemanlar ayrı ayrı olarak soğukluk bölümlerinin ortasında istiflenmiştir. Yapılan kazı çalışmasında erkekler ve kadınlar bölümünün soğukluk, ılık bölümlerinin tamamı sıcaklık bölümlerindeki iki adet halvet ile hamamın doğusunda yer alan havuz bölümünün bir bölümünün kazı çalışması tamamlanmıştır.

Yapılan kazı çalışmasında tüm mekânların zemin kotuna ulaşılmıştır. Kazısı yapılan mekânların zemin kaplaması, kapı genişliği ve yeri, taban kotu, soğukluk bölümlerindeki tromp ayaklarının derinliği ve formu ile tüm mekânların net iç ölçüleri ortaya çıkarılmıştır. Bu mimari veriler ışığında hazırlanacak restitüsyon ve restorasyon projelerinde yardımcı olacaktır.

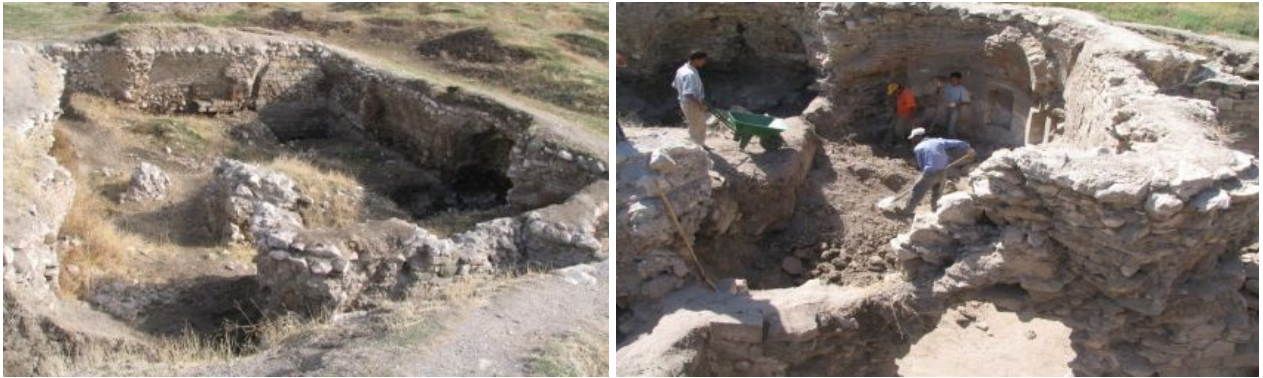
Şekil 15,16. Hüseyin Paşa Külliyesi Çifte Hamam İç Mekân Görünüşleri (Ş. Öztürk)

2005 yılı Eski Van Şehri Hüsrev Paşa Külliyesi Çifte Hamamı kazı çalışmaları sonucunda çok sayıda seramik parçası ile oldukça kötü durumda amorf demir parçaları bulunmuştur. Kadınlar soyunmalık bölümünde parçalanmış durumda mermer havuz ile erkekler soyunmalık bölümünde ise yarı parçalanmış durumda olan mermerden yapılmış bir adet kurne etütlük eser ortaya çıkartılmıştır (Şekil 16).

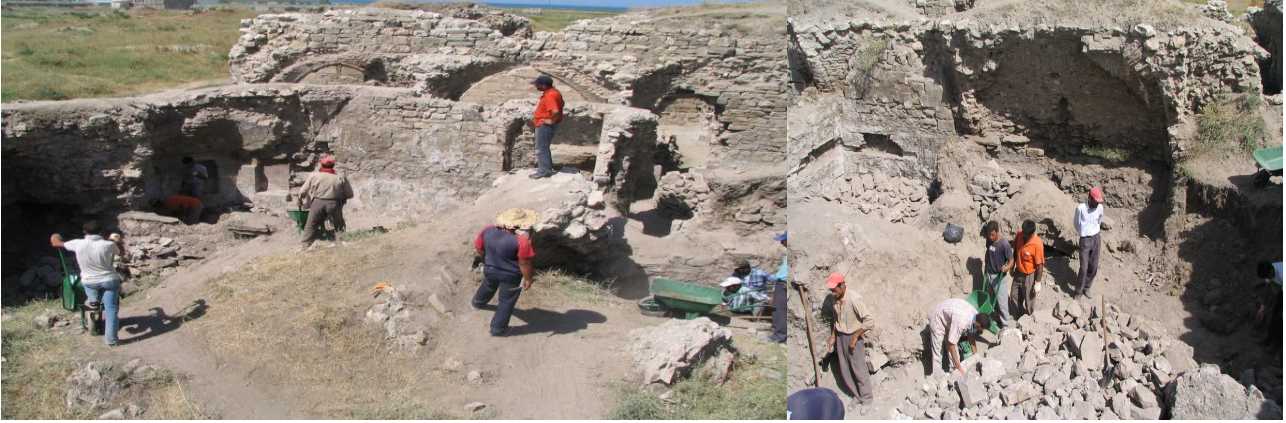
Şekil 17,18. Hüsrev Paşa Külliyesi Çifte Hamam İç Mekan Kazı Çalışmaları Görüntüleri (Ş. Öztürk)

2005 yılı mevsim koşulları nedeni ile kazı çalışmalarına ara verilerek 2006 yılında yeniden başlayarak hamamın sıcaklık, su deposu ve külhan bölümlerin kazıları tamamlanmıştır. 2006 yılında devam edilen kazı çalışmalarında hamamın sıcaklık bölümü, su deposu ve külhan bölümünün tamamı kazılarak ortaya çıkarılmıştır. Ortaya çıkan hafriyat hamam alanının dışına moloz taş, kesme taş, tuğla ve mimari elemanlar ayrı ayrı sıcaklık mekânının ortasında istiflenmiştir.

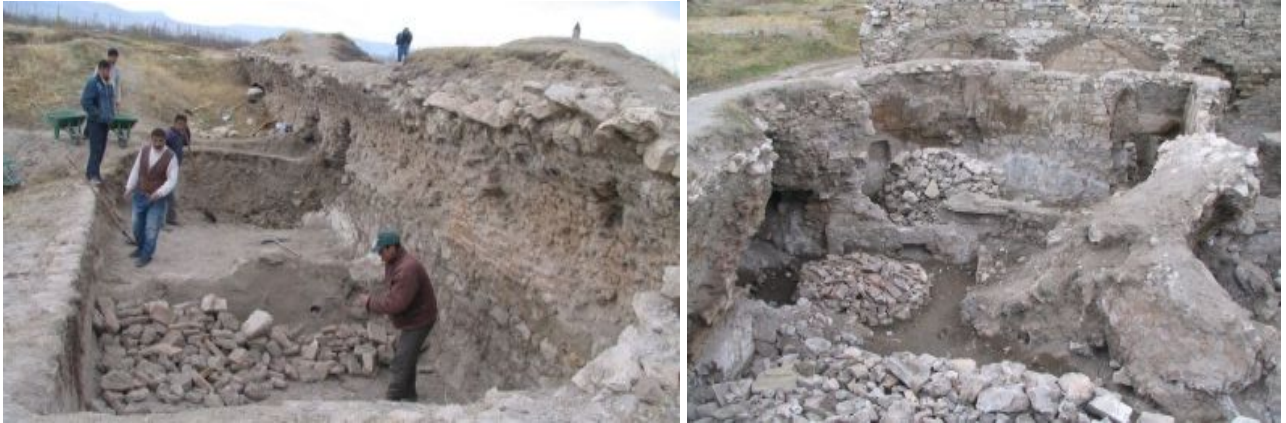
Şekil 19,20. Hüsrev Paşa Külliyesi Çifte Hamam İç Mekan Kazı Çalışma Görüntüleri (Ş. Öztürk)

Yapılan kazı çalışmasında tüm mekânların ölçüleri ile zemin kotuna tespit edilmiştir. Kazısı yapılan mekânların zemin kaplaması, kapı genişliği ve yeri, taban kotu, soğukluk bölümlerindeki tromp ayaklarının derinliği ve formu ile tüm mekânların net iç ölçüleri ortaya çıkarılmıştır. 2006 yılı Eski Van şehri Hüsrev Paşa Külliyesi Çifte Hamamı kazı çalışmaları sonucunda çok sayıda seramik parçası ile oldukça kötü durumda amorf demir parçaları bulunmuştur.

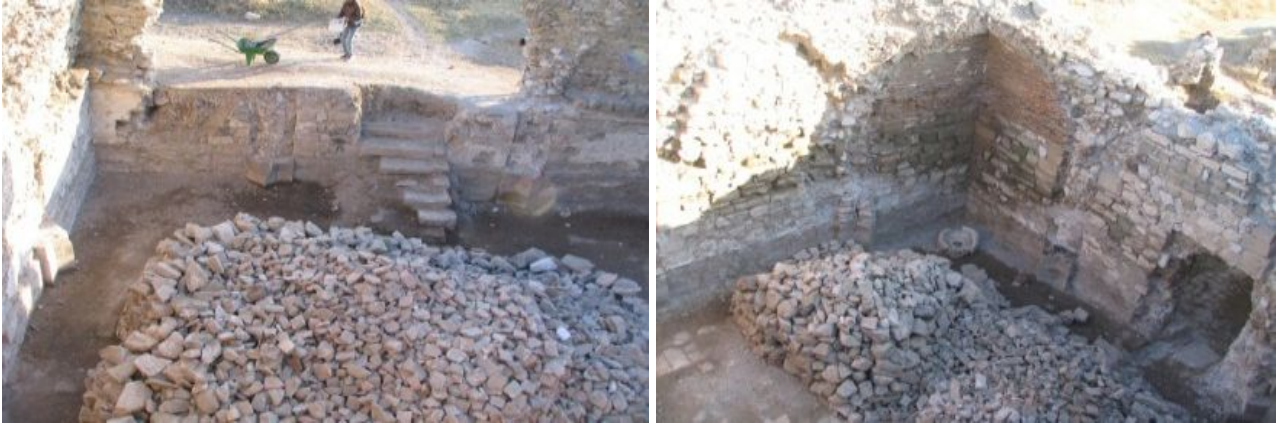
Şekil 21,22. Hüsrev Paşa Külliyesi Çifte Hamam İç Mekân Kazı Çalışma Görünüşleri (Ş. Öztürk)

Ayrıca, kadınlar soyunmalık bölümünde orijinal yerinde parçalanmış durumda mermer havuz ile erkekler soyunmalık bölümünde ise yarı parçalanmış durumda olan mermerden yapılmış bir adet kurne ortaya çıkartılmıştır (Şekil 17-37).

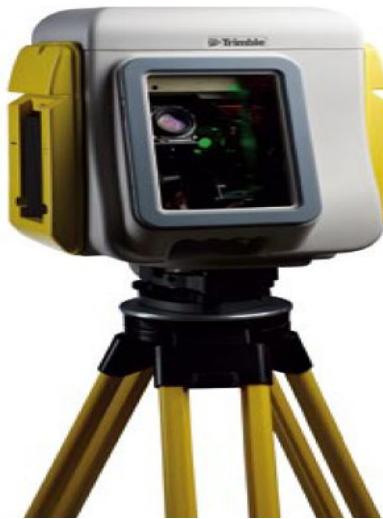
Şekil 38. Trimble Gx 3D Scanner Görünüşü (Ş. Öztürk)

Yapılan bilimsel kazı çalışmalarından sonra belgeleme (rölöve) işlemleri 20.07-29.07.2008 tarihleri arasında Trimble Gx 3d Scanner cihazı kullanılarak yeniden yapılmıştır. Farklı istasyonlarda taranan üç boyutlu nokta bulutları birleştirilerek orto-foto (fotogrametrik) görüntüler elde edilmiştir. Optik aletin kullanılmasının da imkânsız olduğu alanda ise ölçümler genel koordinat sistemine bağlanmak kaydı ile basit aletler (metre) kullanımı ile gerçekleştirilmiştir.

Belgelemede Nikon D300 (12 megapixel) fotoğraf makinesi, 12-24 mm, 18-200 mm ve 10 mm nikon objektifler farklı yönlerden yaklaşık 3250 adet fotoğraf çekilerek kullanılmıştır. Mimari belgeleme/rölöve çalışmasını gerçekleştiren ekip; Şahabettin Öztürk, (Dr. Mimar-Sanat Tarihçisi), Kıyas Tokmeci (Mimar), Erhan Yalım (Mimar) ve Melek Akçadoğan (Mimar). Elde edilen bu veriler doğrultusunda rölöve restitüsyon ve restorasyon projeleri yeniden hazırlanmıştır (Şekil 38).

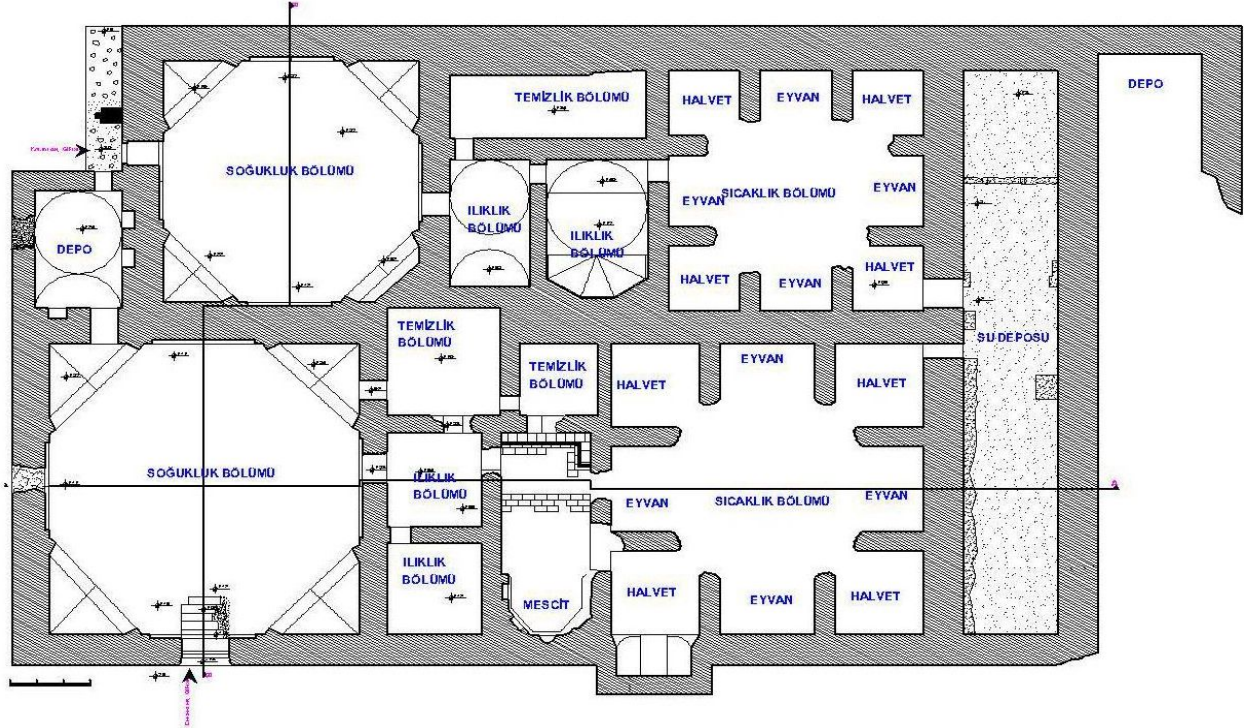
Şekil 39. Hüsrev Paşa Külliyesi Çifte Hamam Rölöve Planı (Ş. Öztürk)

5.1.1. Rölöve Analitik Analiz Projesi (Şekil 39-46).

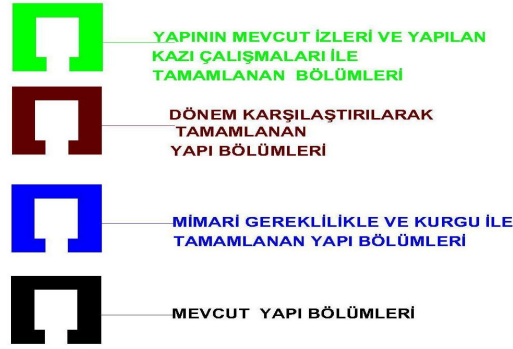
Şekil 47. Hüsrev Paşa Külliyesi Çifte Hamam Restitüsyon Lejandı (Ş. Öztürk)

5.2.1. Yapının Mevcut İzleri ve Yapılan Kazı Çalışmaları ile Tamamlanan Yapı Bölümleri (Şekil 47).

5.2.2. Tarihi Dönem Yapıları ile karşılaştırma Yapılarak Tamamlana Yapı Bölümleri (Şekil 47).

5.2.3. Mimari Gereklilikle ve Kurgu İle Tamamlana Yapı Bölümleri (Şekil 47).

5.2.4. Mevcut Yapı Bölümleri (Özgün Yapı Doku) (Şekil 47).

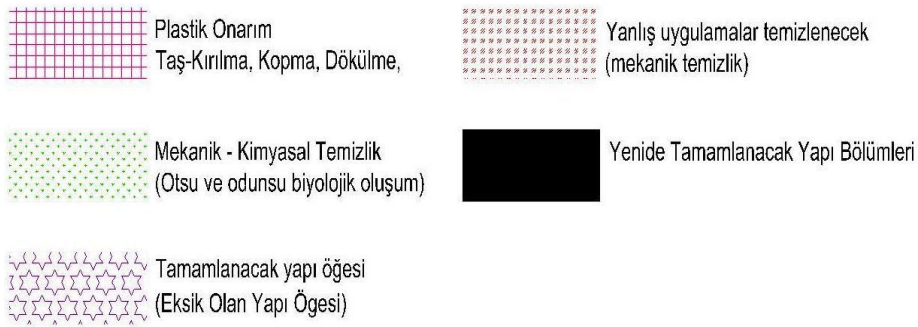
Şekil 48. Hüsrev Paşa Külliyesi Çifte Hamam Restorasyon Müdahale Lejandı (Ş. Öztürk)

#### 5.3.1. Restorasyon Müdahale Projesi (Şekil 48).

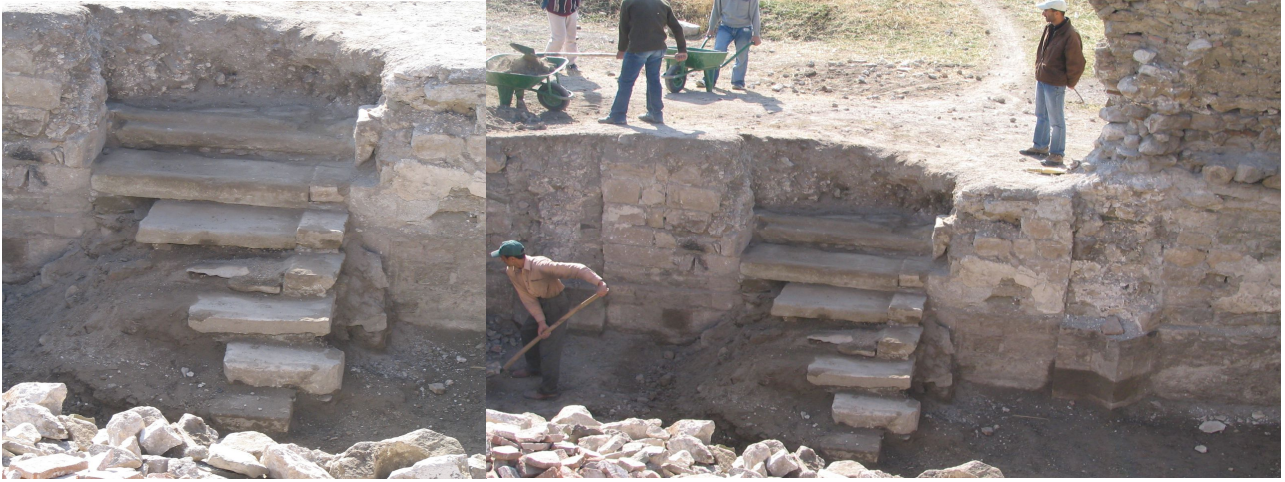
Şekil 49/50. Hüsrev Paşa Külliyesi Çifte Hamam Erkerler Bölümü Soğukluk Mekanı Merdiven Kazı Görünüşleri (Ş. Öztürk)

Hüsrev Paşa Çifte Hamamı, yaklaşık 26.15x46.00 m. ölçülerinde dikdörtgen formunda doğu-batı istikametinde zemine kurulmuştur. Çifte hamam, merkezi kubbeli dört eyvanlı ve köşelerde dört halvetten oluşan bir plan şeması göstermektedir. Hamamın güneyinde yer alan erkekler bölümü, kuzeyinde yer alan kadınlar bölümünden daha büyük olarak planlanmıştır (Öztürk, Ş. 2002, 113-115). Hamamın erkekler soyunmalık bölümüne güneyden 1.75 m. genişliğinde açılmış çift kanatlı bir kapı ile yedi adet basamak ile soğukluk mekânına inilir (Şekil 49,50).

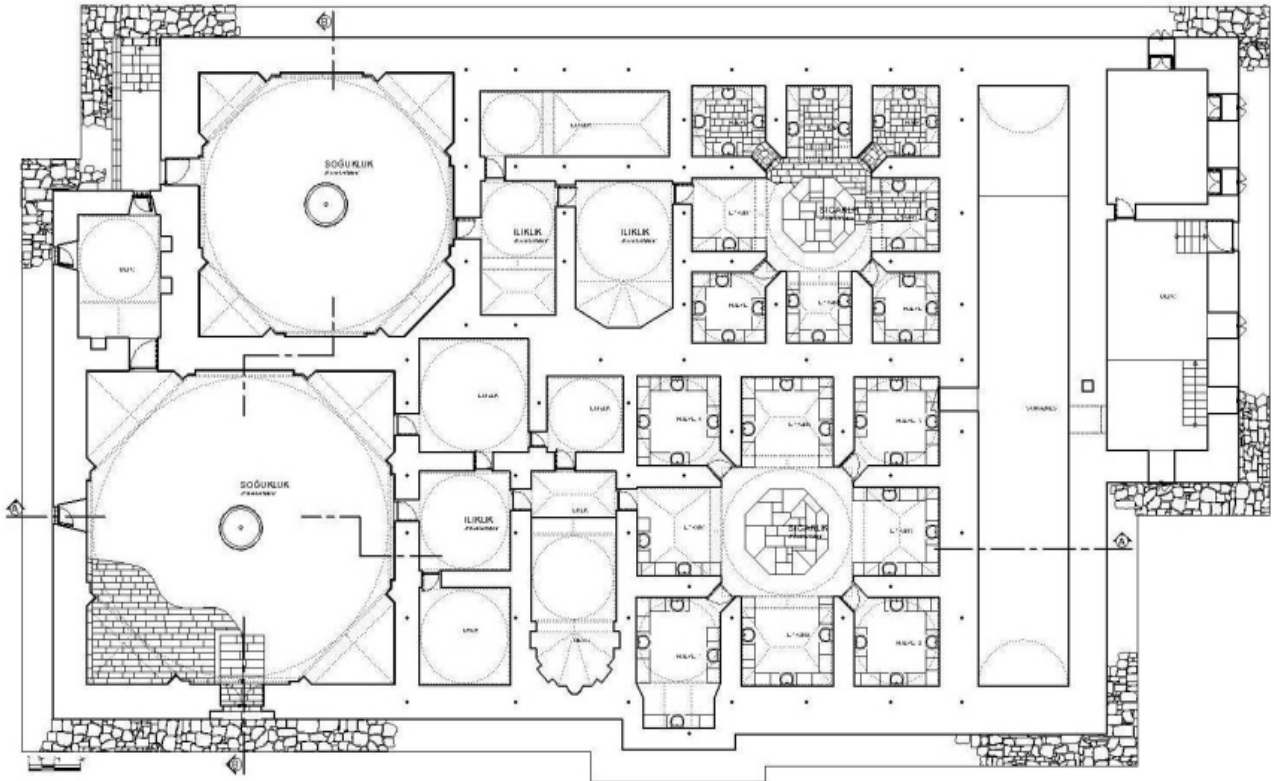
Şekil 51. Hüsrev Paşa Külliyesi Çifte Hamamı Planı (Ş. Öztürk)

Soyunmalık bölümünde batı duvarında bir pencere vardır. Kuzeybatı köşesinde yer alan 1.10 m. genişliğinde kapı ile 3.20x4.62 m. ebadındaki dikdörtgen planlı üzeri tuğladan, kubbe ve sivri beşik tonoz ile örtülü mekâna geçilir. Bu bölümünün güney duvarlarından bir doğu duvarında iki adet 0.65 m. genişliğinde nişler vardır. Bu mekânın kuzey ve batı beden duvarlarında birer mazgal pencere yer alır (Şekil 51).

ılık bölümünün kuzeyindeki kapı ile temizlik bölümüne, doğudaki diğer bir kapı ile de diğer bir ılık bölümüne geçilir. ılık bölümünün, 3.01x8.05 m. ölçülerinde dikdörtgen planlı alanın güney bölümü beş kenarlı olarak düzenlenmiştir. Bu mekânın örtü sistemi kuzeyden güneye doğu, tonoz, kubbe ve yarım kubbe formunda şekillenmiştir. Mekânın güneyindeki beş kenarlı bölümün güneyinde bir mihrap nişi ile mihrabın her iki yanında ise simetrik olarak yapılanmış ikişer adet niş yer almaktadır. Bu bölüm mescit olarak kullanılmaktadır. ılık bölümünün kuzeyinde hela ve temizlik mekânlarına geçiş sağlayan kapılar bulunmaktadır. ılık bölümünün giriş kapısının ayın aksı üzerinde doğuda 0.80 m. genişliğindeki bir kapı ile sıcaklık bölümünün eyvan bölümüne girilir. Sıcaklık bölümü, 11.61x11.73 m. ölçülerinde yaklaşık kare planlı olarak planlanmıştır. Sıcaklık bölümünün ortasında yer alan sekizgen formundaki göbek taşı 3.20x3.20 m. ölçülerindedir (Şekil 51-53).

Sıcaklık bölümünün doğu, batı, kuzey ve güneyinde simetrik olarak planlanmış dört adet eyvan, köşelerde ise dört adet halvet yer almaktadır. Simetrik olarak planlanan halvet ve eyvanların içerisinde oturma sekileri ve sekiler üzerinde kurneler yer almaktadır. Sıcaklık bölümünün güneybatı köşesindeki halvet diğer halvetler göre 1.73 m. güney doğru çıkıntı yaparak daha büyük tutulmuştur. Bu çıkıntı bölümü güneyde hamamın formunun değişmesine neden olmuştur. Sıcaklık bölümünün göbek taşının üzeri 5.25 m. çapındaki bir kubbe ile eyvanlar beşik tonoz köşe halvetli kare planlı ve kubbe ile örtülüdür. Kadınlar bölümü, hamamın kuzey tarafında yer almaktadır. Kadınlar soyunmalık bölümüne, batıdan açılan bir kapı ile girilmektedir (Şekil 51-56).

tonozla örtülüdür. Aralık bölümünün doğusundaki bir kapı ile ılıklik bölümüne, kuzeydeki bir kapı ile de hela ve temizlik bölümüne geçiş sağlanmaktadır. Hem temizlik kısmındaki ve hem de ılıklik kısmındaki kapılar ile sıcaklık bölümüne girilmektedir (Şekil 51).

Çifte hamamın kadınlar bölümü erkekler bölümüne kıyasla daha küçüktür. Bu bölüme hamamın kuzeybatı köşesinde 1.50 m. genişliğindeki yedi adet merdiven basamağı ile inilerek yapının batı beden duvarına açılmış 0.90 m. genişliğindeki bir kapı yardımıyla soğukluk kısmına girilir. Soğukluk mekânı 9.88x9.93 m. ölçülerinde yaklaşık kare mekândan oluşmaktadır. Bu mekânın üzeri köşelerde tuğla örgülü dört kemer trompu ve duvarlardaki düzgün kesme taştan yapılmış dört taklit kemere oturan 9.02 m. çapındaki tuğladan örülmüş kubbe ile örtülüdür. Bu mekânın güneydoğu köşesindeki tromp hamamın planlanmasından dolayı daha dar tutulmuştur. Kubbenin ortasında yer alan aydınlık fenerinin altında dekoratif mermerden inşa edilmiş ve ortamı serinletmek amacıyla bir fıskiyeli havuz bulunur (Şekil 51).

Soyunmalık bölümünün doğu duvarında yer alan 0.80 m. genişliğindeki bir kapı yardımıyla temizlik bölümüne girilir. Temizlik bölümü 2.91x5.05 m. ölçülerinde kuzey-güney istikametinde dikdörtgen formda şekillenmiş üzeri kubbe ve beşik tonoz ile örtülüdür. Temizlik mekânının kuzeybatı köşesindeki 0.80 m. genişliğindeki bir kapı ile 2.45x7.32 m. ölçülerindeki dikdörtgen formlu temizlik ve hela bölümüne girilir. Bu mekânın üzeri kubbe ve beşik tonoz ile örtülüdür. ılıklik bölümünün kuzeydoğu köşesindeki 0.80 m. genişliğindeki bir kapı yardımıyla daha büyük ikinci bir ılıklik bölümüne geçilir (Şekil 51).

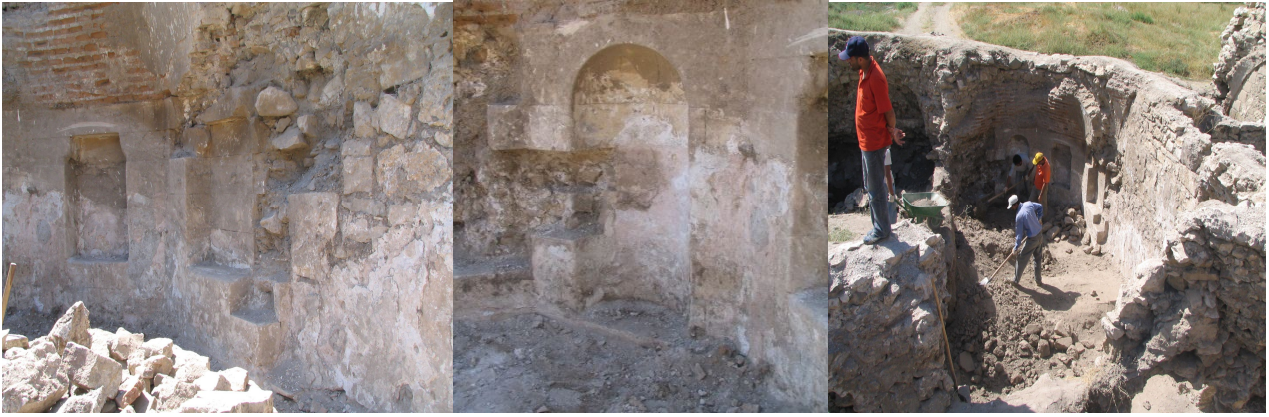
Şekil 57-59. Çifte Hamam Kadınlar Bölümü Mescit, Niş ve Mihrap Kazı Çalışma görüşleri (Ş. Öztürk)

Bu bölüm 3.78x5.53 m. ölçülerinde dikdörtgen formunda planlanmıştır. Bu bölümün kadınlar mescidi olarak tasarlanmış güney duvarı köşelerden pahlanarak şekillenmiştir. ılıklik bölümünün giriş kapısının ayın aksı üzerinde doğu duvarında 0.80 m. genişliğindeki bir kapı ile sıcaklık bölümünün eyvan kısmına girilir. Kadınlar sıcaklık bölümü, 9.58x9.66 m. ölçülerinde yaklaşık kare planlı olarak planlanmıştır. Sıcaklık bölümünün ortasında yer alan sekizgen formundaki göbek taşı 2.53x2.53 m. ölçülerindedir.

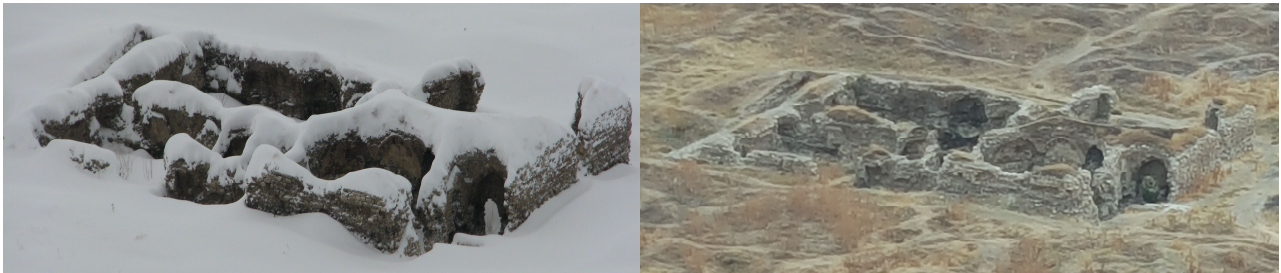
Şekil 60,61. Hüsrev Paşa Külliyesi Çifte Hamamı Kuzeybatı Genel Görünüşü (Ş. Öztürk)

köşesinde yer alan külhan ve su deposu bölümünün üzeri tuğla örgülü beşik sivri tonoz ile kapatılmıştır. Hamamın beden dış duvarları 1.00 m. genişlikte kayrak sal taşı ile tretuvar yapılarak su, nem ve rutubete karşı koruma altına alınmıştır (Şekil 51-61).

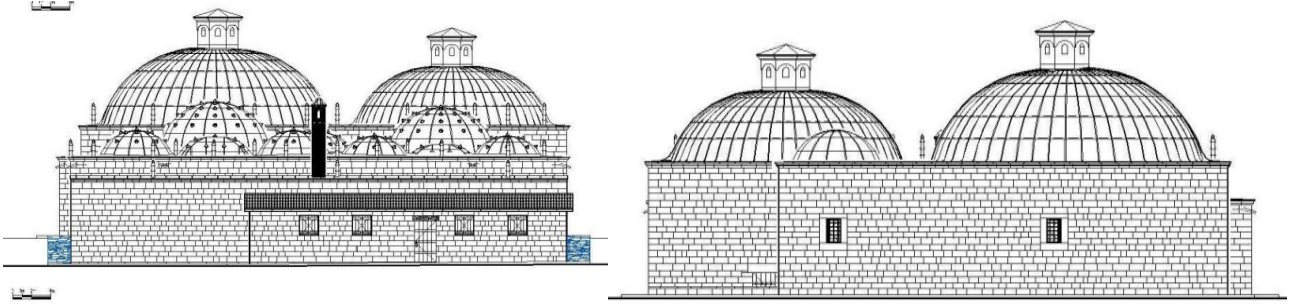
Şekil 62,63. Hüsrev Paşa Külliyesi Çifte Hamamı Doğu ve Batı Cepheleri (Ş. Öztürk)

Çifte Hamamı'nın doğu cephesi, 26.25 m. genişliğinde, 7.43 m. yüksekliğindedir. Doğu cephesinde depo, külhan, sıcaklık-ılık ve soğukluk bölümleri arasında yaklaşık olarak 4.56 m.'lik kot farkı dört kademe ile şekillenmiştir. Depo yapısının ortasında yer alan giriş kapısının her iki yanına aynı yatay aks üzerinde yer alan kare formlu pencere yer alır. Cephe üzerindeki, kiremit kaplama, baca, kubbe ile üzerindeki fil gözü fanus ve aydınlık fenerleri tüfeklikler ile cephe oldukça hareketlenmiştir (Şekil 62).

Batı cephesi, 26.65 m. genişliğinde, 5.82 m., yüksekliği olup, 0.10 m. pahlı bir saçak yardımıyla kubbeye geçiş sağlanır. Üç kademeli olarak şekillenen cephenin ortasında aynı yatay aks üzerinde yer alan iki adet dikdörtgen formlu pencereler yer alır. Cephe üzerindeki iki büyük kubbe üzerinde yer alan aydınlık fenerleri, bir küçük kubbe, tüfeklikler ve kadınlar bölümü girişi ile cephe hareketlilik oluşturmuştur (Şekil 63-65).

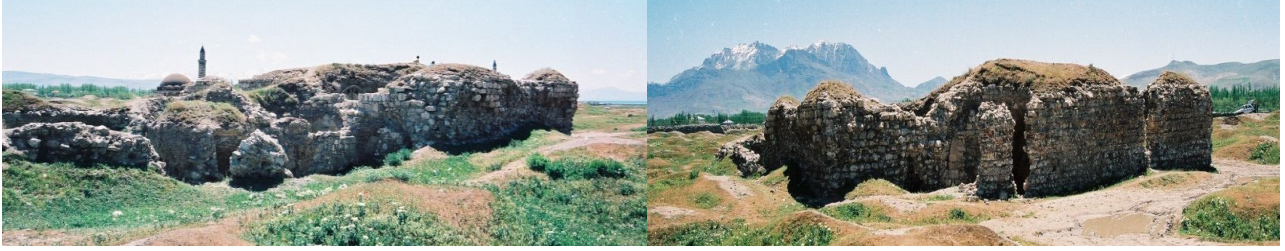
Şekil 68,69. Hüseyin Paşa Külliyesi Çifte Hamamı Kuzeybatı Genel Görünüşü (Ş. Öztürk)

Kuzey cephesi, 45.96 m. genişliğinde, 7.37 m., yüksekliği olup, 0.10 m. pahlı bir saçak yardımıyla örtü sistemine geçiş sağlanır. Cephenin batı ve doğu köşeleri arasında zemin kotunda kaynaklı 1.37 m.'lik fark vardır. Bu kot farkı cephede yaklaşık olarak sıcaklık bölümünde başlayarak eğimli olarak doğuya doğru devam etmektedir. Cephenin batı kısmında bir dikdörtgen, doğusunda ise kare formlu birer pencere yer alır. Kuzey cephesi saçak bölümü batıdan doğuya doğru üç kademeli olarak şekillenmiştir. Cephenin ortasında üç adet çörten bulunur. Cephenin hareketlenmesinde baca, tüfeklikler, kubbeler ve aydınlık fenerleri önemli rol oynamaktadır (Şekil 67-69).

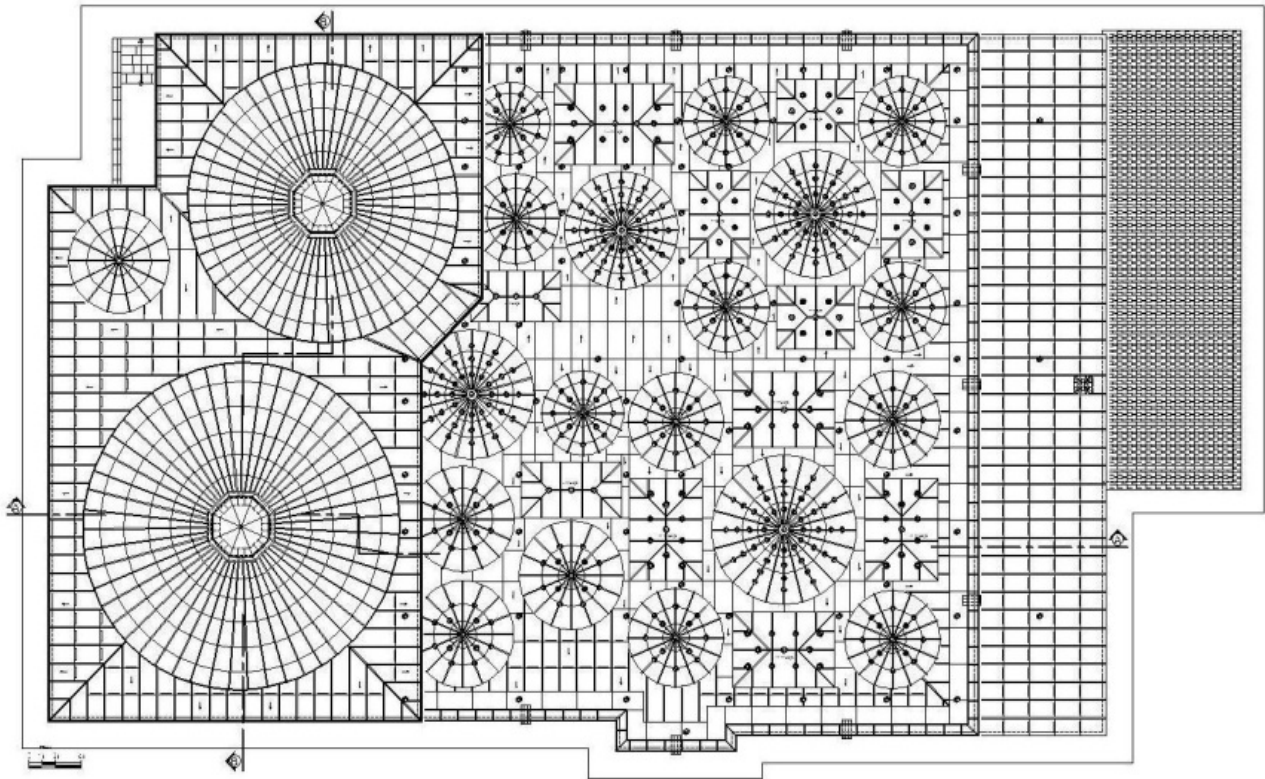
Şekil 70. Hüseyin Paşa Külliyesi Çifte Hamamı Örtü Planı (Ş. Öztürk)

Hüseyin Paşa Külliyesi Çifte Hamamı örtü sistemi 46.40x26.46 m. ölçülerinde dikdörtgen planlı iki büyük, 15 küçük, toplam 19 kubbe ve 11 adet dikdörtgen planlı eğimli çatıdan oluşmaktadır. Kadınlar ve erkekler bölümü soğukluk bölümleri üzerini örten kubbelerin ortasında sekizgen planlı aydınlık feneri yerleştirilmiştir. Tüm bu kubbe ve çatı üzerinde geometrik olarak düzenli olarak sıralanmış toplam 356 adet aynı büyüklükte ve aynı formda fil gözü fanus vardır. Beden ve ara bölme duvarların ortasında düşey istikamette kilden özel olarak imal edilmiş yuvarlak kesitli 0.15 m. çapındaki 63 adet tüfeklik yerleştirilmiştir. Tüfeklikler örtü sisteminde yaklaşık olarak 1.00 m. yükseltilmiştir (Şekil 70-72).

Çifte hamamın batıdaki soğukluk bölümü ile doğudaki ılık ve sıcaklık bölümleri arasında yaklaşık 1.25 m.lik kot farkı vardır. Ilık ve sıcaklık bölümleri üzerindeki kar ve yağmur sularını tahliye etmek amacıyla kuzey, doğu ve güney yönlerine üçer adet yekpare taştan imal edilmiş çötenler yerleştirilmiştir. Doğudaki daha düşük kotta yer alan külhan bölümü üzeri ise doğuya boydan boya eğimli tek taraflı çatı olarak düzenlenmiştir. Hamamın kuzeydoğu köşesinde yer alan depo bölümü külhan bölümünden daha düşük ve yine doğuya doğru eğimli olarak planlanmıştır.

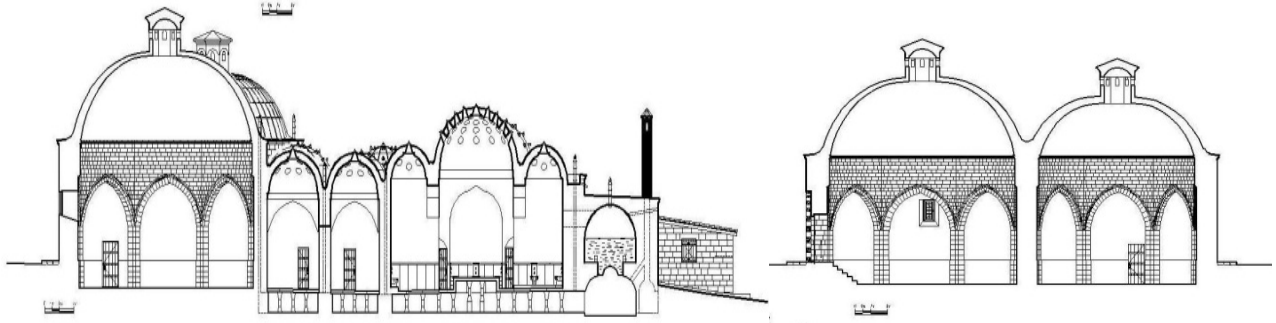
Şekil 73,74. Hüsrev Paşa Külliyesi Çifte Hamamı A-A ve B-B Kesiti (Ş. Öztürk)

Yonu taşı; hamamı meydana getiren beden duvarlarında, kapı ve pencere söveleri, üst örtüye geçiş sağlayan kemerler, merdivenlerde, kadınlar giriş bölümü, saçak geçişlerinde ve zemin kaplamalarında kesme taş kullanılmıştır. Moloz taş; yapının beden, iç bölme duvarlarında sıralı olarak, duvar iç dolgu malzemesi olarak kullanılmıştır (Şekil 73,74). Mermer; küre, havuz, göbek taşı, ılıkılık ve sıcaklık bölümü zemin ve kaplaması ve oturma bölümlerinde kullanılmıştır. Tuğla; kubbe, tromp, tonoz ve baca yapımında kullanılmıştır. Ahşap; yapının kapı ve pencere doğramalarında kullanılmıştır. Hamam inşaatında 05x15x30 ve 05x22x22 ölçülerinde iki çeşit tuğla kullanılmıştır. Kurşun; hamam, üst örtü sisteminde saman, kaya tuzu, odun külü katkılı çamur sıva üzeri 1.5 mm. kalınlıkta kullanılmıştır (Şekil 73-76).

Metal malzeme; yapının kapı ve pencere aksesuarlarında, kurşun ise örtü kaplaması olarak kullanılmıştır. Pöhrenk künkleri hamam içerisindeki soğuk ve sıcak suların tahliyesinde iki sıra halinde altlı ve üstlü, erkek ve dişi geçmeli olarak kullanılmıştır. Duvarlar içerisinde düşey elemanı olarak kullanılan künkler duman ve hava tufenliklerde erkek ve dişi geçmeli olarak inşa edilmiştir (Şekil 73-76).

Sıcaklık birimleri, kubbe, tromp, halvet ve eyvan bölümlerinin duvar satırları bölge mimarisinde sıkça kullanılan “cas” harcı ile sıvanmıştır. Soyunma, ılıklik, temizlik bölümlerinin duvar satırları ile hamamın beden duvarlarının dış yüzeyleri tamamen sıvasızdır. Hamamı meydan getiren tüm beden ve iç duvarlar yığma yapım tekniğinde inşa edilmiş olup, yapıdaki ısı kaybını en aza indirmek amacıyla hamamın yaklaşık 3/1 kısmı toprak altına gömülerek inşa edilmiştir (Şekil 73-76).
