VAN/EDREMİT KİLİSESİ PROJE VE UYGULAMA ÇALIŞMALARI HAKKINDA BİR ARAŞTIRMA

A SURVEY ON VAN/EDREMİT CHURCH PROJECT AND APPLICATION WORKS

Şahabettin ÖZTÜRK*

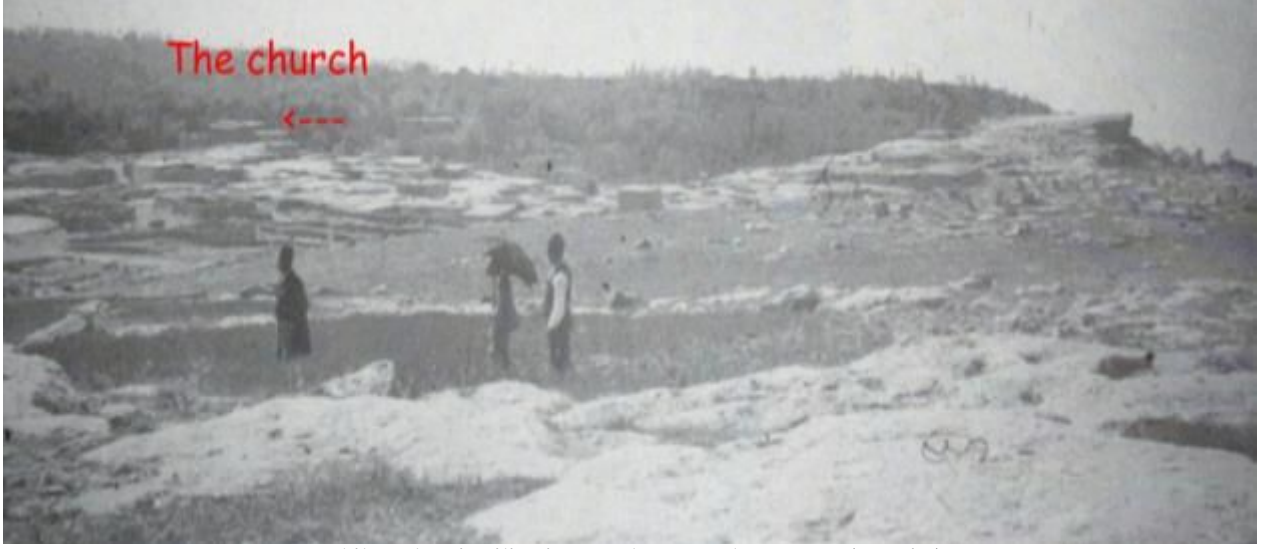
Şekil 1. Edremit Kilisesi Güneydoğu Genel Görünüşü (Anonim)

Van şehir merkezinin 18 km. güneyinde Van Gölü sahilinde yer alan Edremit ilçesi tarihi ve doğal özellikler bakımından oldukça zengindir. İpek Yolu'nun içerisinde geçtiği Edremit İlçesi, Van Gölü'nün güney kıyısında bulunur (Şekil 1).

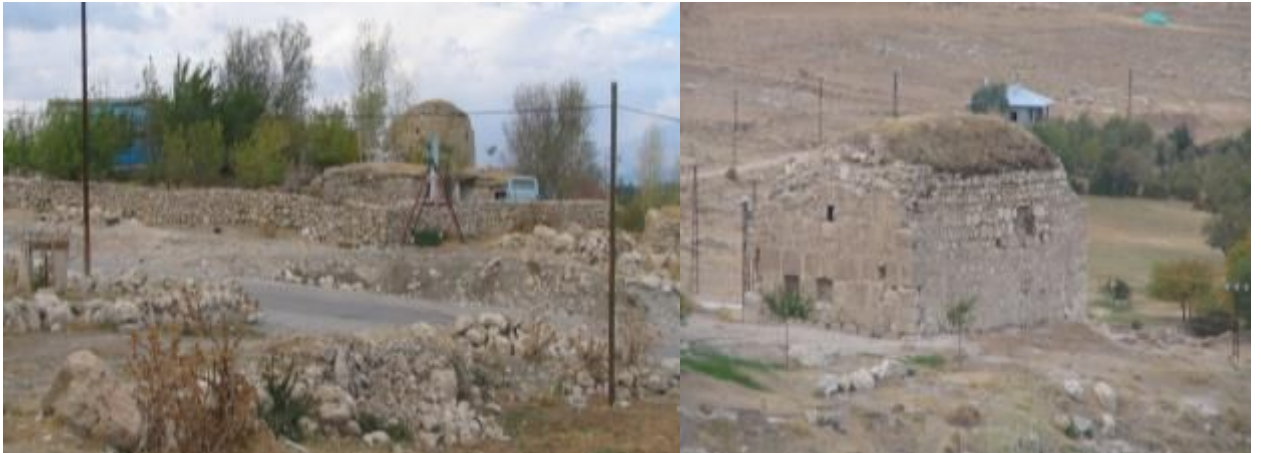
Şekil 2,3. Edremit Kilisesi Güneydoğu Genel Görünüşleri (Ş. Öztürk)

1918 yılında Ermenilerin bölgeden çekilmesinden sonra kilise diğer mimari yapılarda olduğu gibi doğanın olumsuz etkileri ile defincilerin yağmalarına maruz kalarak kısmen tahrip olmuştur (Şekil 2,3).

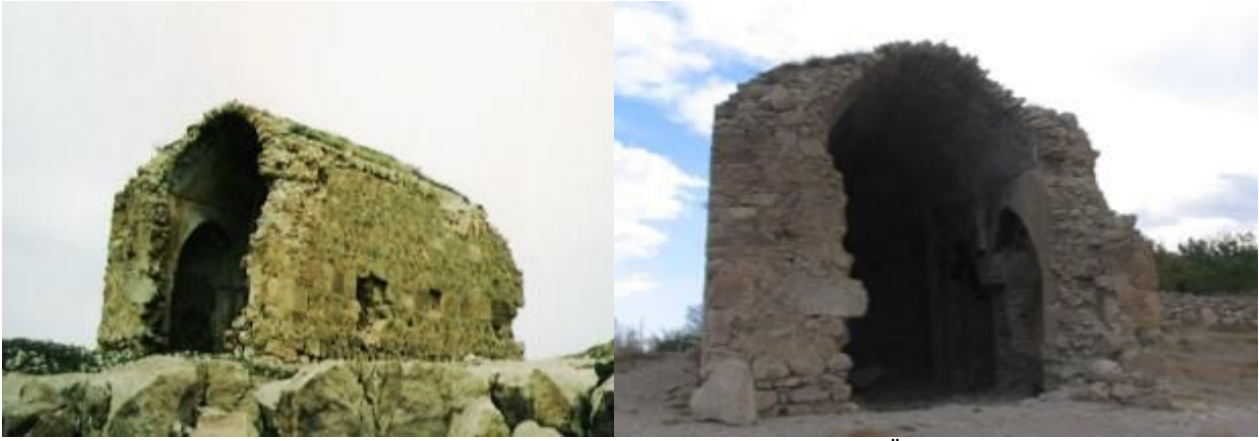
Şekil 4,5. Edremit Kilisesi Kuzeybatı ve Batı Görünüşleri (Ş. Öztürk)

Edremit Kilisesi, TMMOB Mimarlar Odası Van Şubesi'nin talep ve hazırlamış olduğu projeler ile birlikte Diyarbakır Kültür ve Tabiat Varlıkları Koruma Bölge Kurul Müdürlüğü sunulan ekler ile 28.09.2005 tarih ve 429 sayılı karar ile "Anıt" niteliğinde kültür varlığı olarak tescil edilmiştir. Aynı kurul kararı ile yapıya ait belgeleme, rölöve, restitüsyon ve restorasyon projeleri, Öğretim Üyesi Dr. Mimar ve Sanat Tarihçisi Şahabettin Öztürk tarafından hazırlanarak onaylanmıştır (Şekil 4,5).

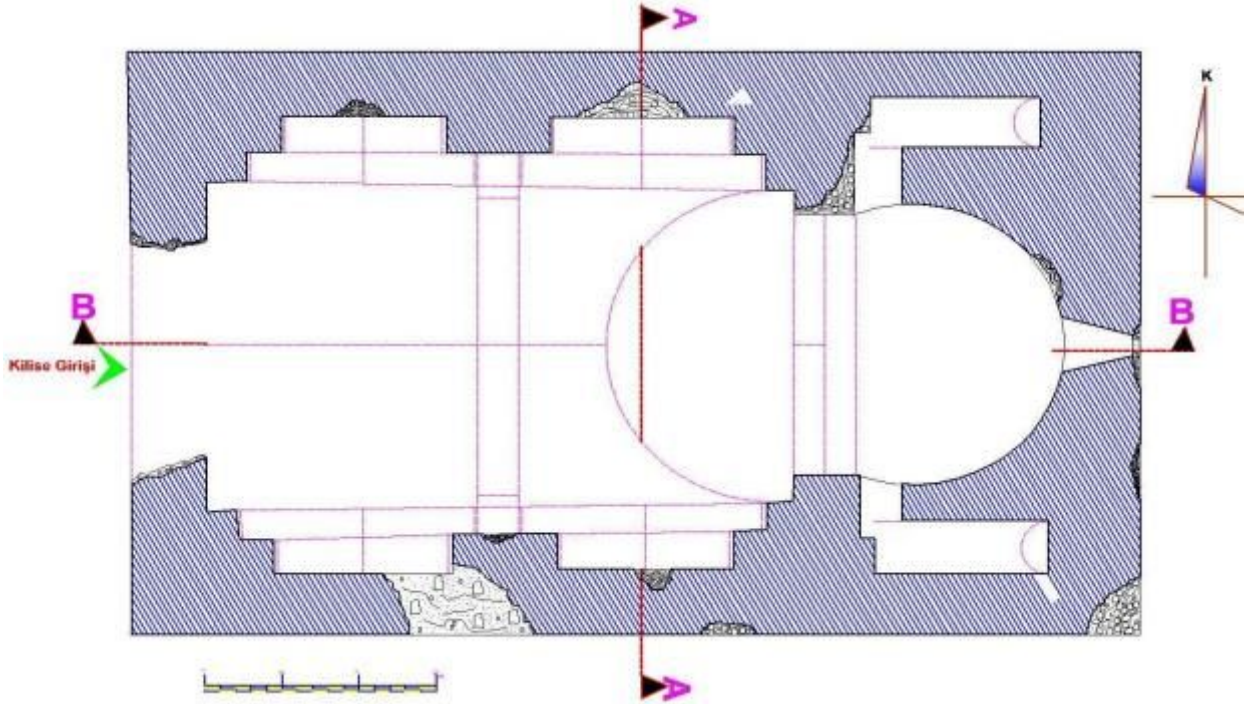
Şekil 6. Edremit Kilisesi Rölöve Planı (Ş. Öztürk)

Kilise yaklaşık olarak 8.14x13.28 m. ölçülerinde, doğu-batı doğrultusunda uzanan dikdörtgen formlu bir plana sahiptir. Kilisenin beden duvarları yaklaşık olarak 1.00 m. kalınlığındadır (Şekil 6,7).

Kilisenin batı beden duvarında yer alan 1.50 m. genişliğindeki çift kanatlı ahşap bir kapı yardımıyla ana mekâna giriş sağlanır. Dikdörtgen formlu ana mekânın üzeri 2.18 m. yarıçapındaki yuvarlak formlu doğu batı yönüne devam eden beşik tonoz ile örtülüdür. Yuvarlak beşik tonozun ortasında kuzey-güney doğrultusunda 0.15 m. içe taşkın 0.50 m. genişliğinde kemer ile ikiye ayrılmıştır.

İç mekânın güney ve kuzey beden duvarlarında içten, karşılıklı olarak yaklaşık 0.50 m. derinliğinde iki kademeli duvar nişi yer almaktadır. Bu nişler üzenği seviyesinden itibaren 0.05 m. içeriye doğru daralarak sivri kemer formunda tamamlanmıştır (Şekil 6,7). Ana mekândan kilisenin doğusunda yer alan apsise geçiş 0.50 m. kalınlığında tek kademeli bir yuvarlak kemerle sağlanmıştır.

Apsis bölümü ile ana mekân arasında 0.20 m. yükseklik farkı bulunmaktadır. Dış cepheye taşıntı yapmayan apsis 3.13 m. derinliğinde, 3.66 m. genişliğindedir. Apsis yarıçapı 1.96 m. olan yuvarlak yarım kubbe formundan oluşmaktadır. Apsisin ortasında 0.20 m. genişliğinde tek bir mazgal pencere bulunmaktadır (Şekil 6,7).

Kilisenin doğu cephesinde apsinin her iki yanında simetrik olarak düzenlenmiş tek katlı, yuvarlak beşik tonozlu iki pastoforion hücreleri yer almaktadır. Pastoforion hücreleri yaklaşık, 0.75x2.20 m. ölçülerinde dikdörtgen planlıdır. Kilisenin iç mekân aydınlatması apsis batı duvarının ortasında ve giriş kapısının üzerinde yer alan iki mazgal pencere ile sağlanmıştır (Şekil 6,7).

Edremit Kilisesi'nin ana mekânı içten yuvarlak beşik tonoz, üstten ise düz dam ve sıkıştırılmış çorak toprak ile örtülüdür. Yapının örtü sisteminde yağmur sularının tahliyesini sağlayan çörtenler (şoratan) bulunmaktadır (Şekil 6,7).

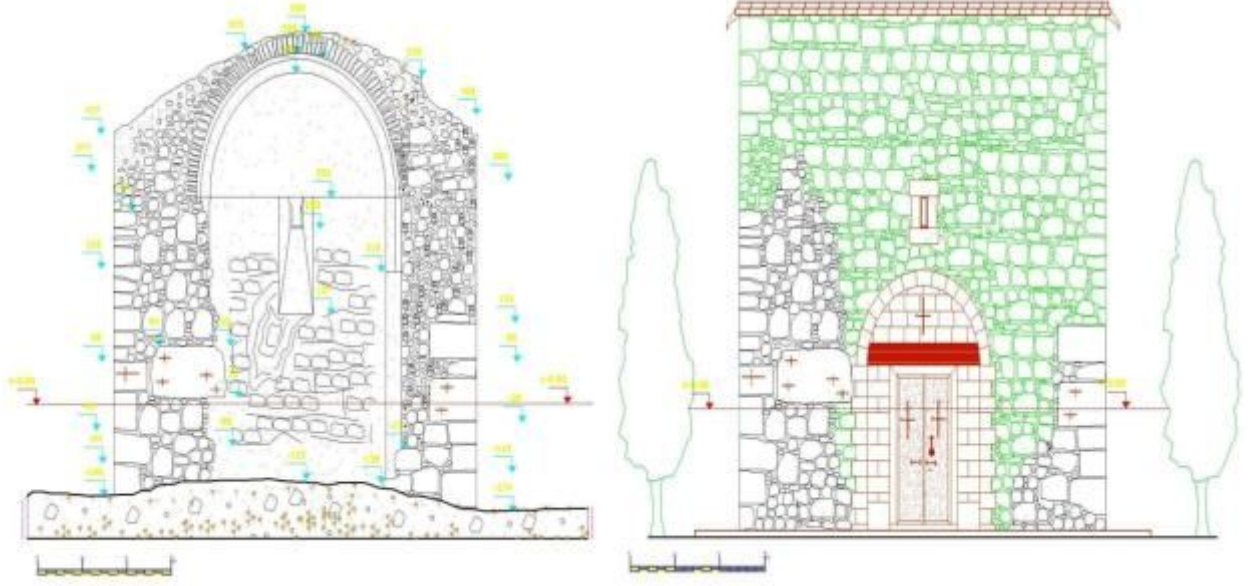
Şekil 8,9. Edremit Kilisesi Batı Cephe Rölöve-Restitüsyonu (Ş. Öztürk)

Edremit Kilisesi'nin batı cephesi 8.15 m. genişliğinde, 8.40 m. yüksekliğindedir. Cephenin ortasında yer alan çift kanatlı giriş kapısı yarıçapı 1.25 m. olan bir yuvarlak kemer içerisinde yer almaktadır (Şekil 8,9).

Yuvarlak kemer üzerinde 0.15 m. genişlikte ve 0.50 m. yüksekliğinde bir adet mazgal pencere yer almaktadır. Cephe beden duvarı iki kademeli düz saçak yardımıyla düz toprak dama geçiş yapmaktadır. Batı cephesinde kullanılan kütleli köşe taşları üzerinde Ermeni haç işaretleri yer almaktadır. Cephedeki yuvarlak kemer içerisine yerleştirilen kapı, mazgal pencere ile hareketlilik sağlanmıştır (Şekil 8,9).

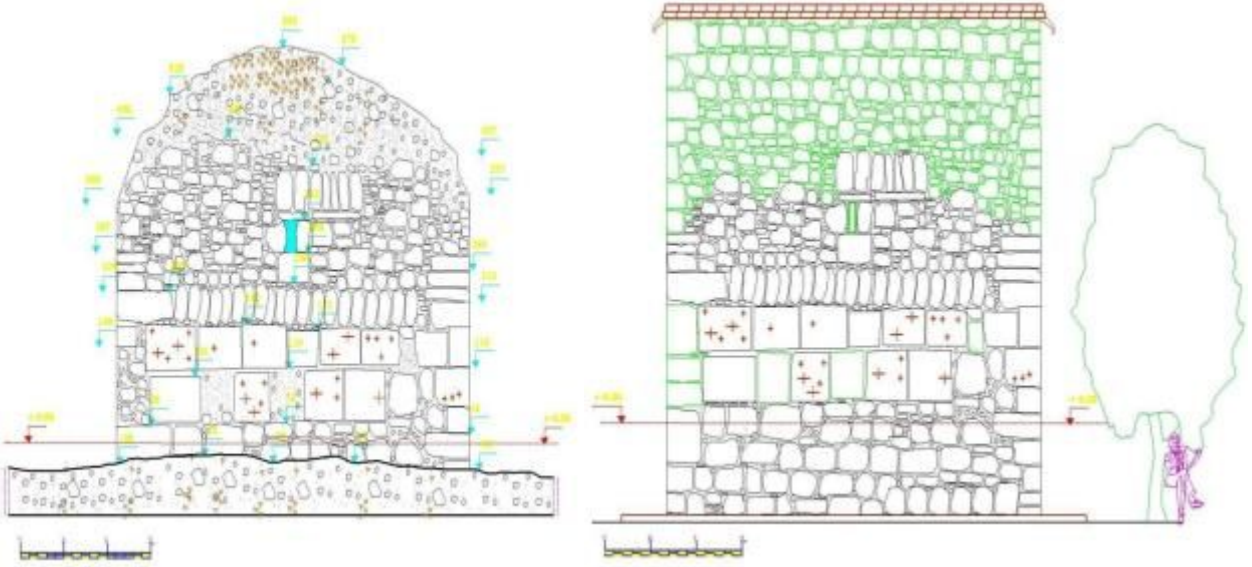
Şekil 10,11. Edremit Kilisesi Doğu Cephe Rölöve-Restitüsyonu (Ş. Öztürk)

Doğu cephesi, kuzey giriş cephe mimari ölçülerindedir. Cephe ortasında bir adet mazgal pencere ile cephe kütleli taşlar üzerinde çok sayıda Ermeni haç motifleri ile donatılmıştır (Şekil 10,11).

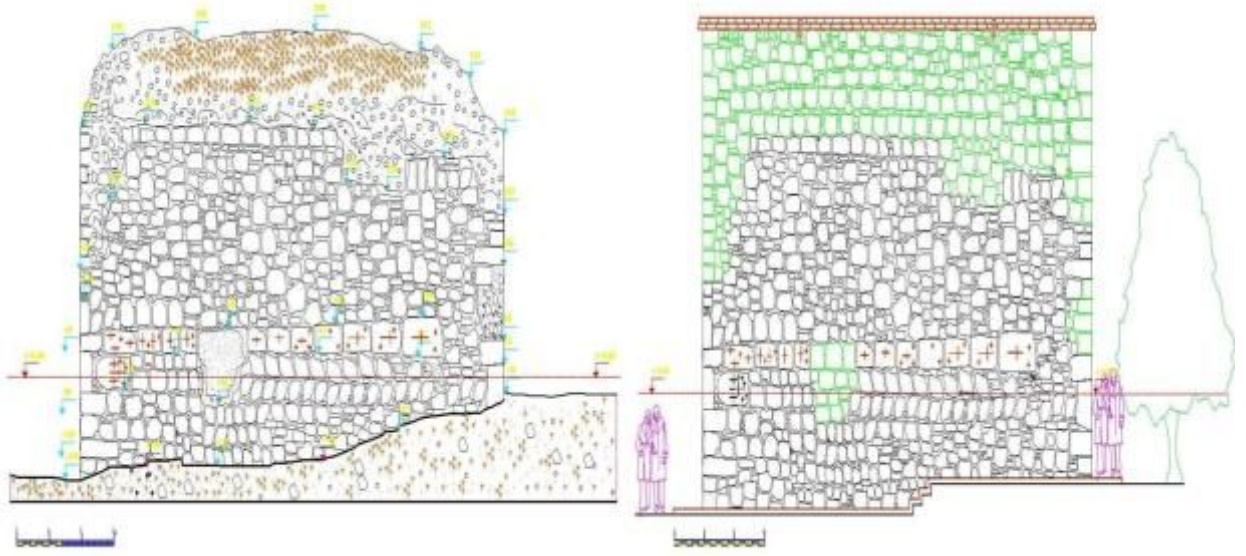
Şekil 12,13. Edremit Kilisesi Doğu Cephe Rölöve-Restitüsüonu (Ş. Öztürk)

Güney cephesi, 13.10 m. genişliğinde, 8.10 m. yüksekliğindedir. Cephenin batı ve doğu köşeleri arasındaki eğimden kaynaklı 0.62 m.lik kot farkı, cephe ortasına yerleştirilen üç adet merdiven rıhtı ile aşılmaktadır. Cephenin ortasında yatay olarak sıralanmış kütleli taşlar üzerinde çok sayıda Ermeni haç motifleri yer almaktadır (Şekil 12,13).

Kuzey cephesi, yapının güney cephe mimari özellikleri ile büyük benzerlik göstermektedir.

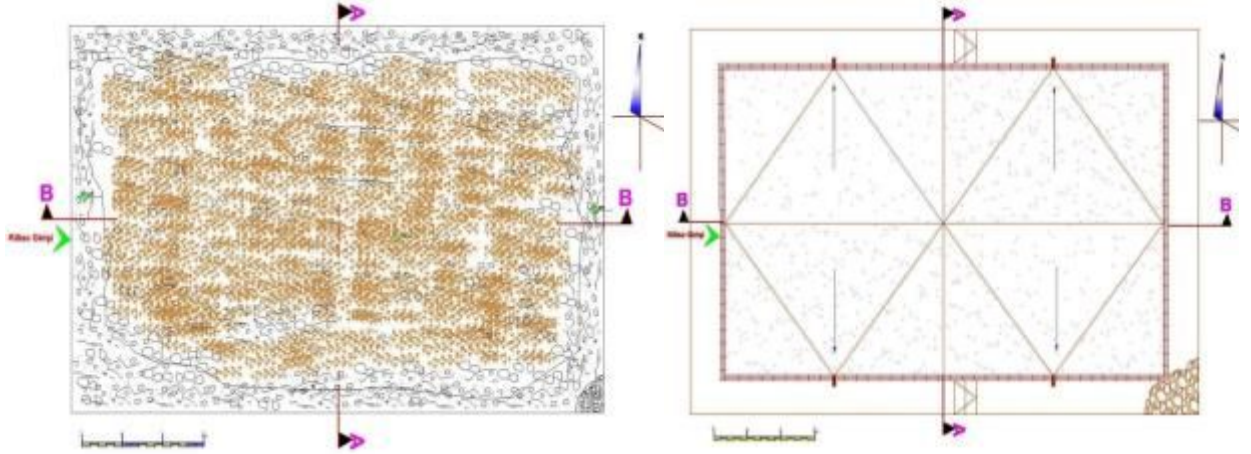
Şekil 14,15. Edremit Kilisesi Düz Toprak Dam Rölöve-Restitüsüonu (Ş. Öztürk)

Edremit Kilisesi'nin örtü sistemi düz toprak dam şeklinde bir düzenlemeye sahiptir. Düz toprak dam, 8.35x13.35 m. ölçülerinde dikdörtgen formunda planlanmıştır. Düz toprak dam dört yönde 0.10 m. iki kademeli düz saçak ile çevrilidir.

Düz dam doğu-batı istikametinde kuzey ve güneye eğimli çorak sıkıştırılmış ve içerisine odun küllü, kaya tuzu, saman ilave edilerek topraktan oluşmaktadır. Düz toprak dam üzerindeki kar ve yağmur sularının tahliye etmek amacıyla kuzey ve güney yönüne ikişer toplam dört adet yekpare taştan imal edilmiş çörten (Şoratan) yerleştirilmiştir (Şekil 14,15).

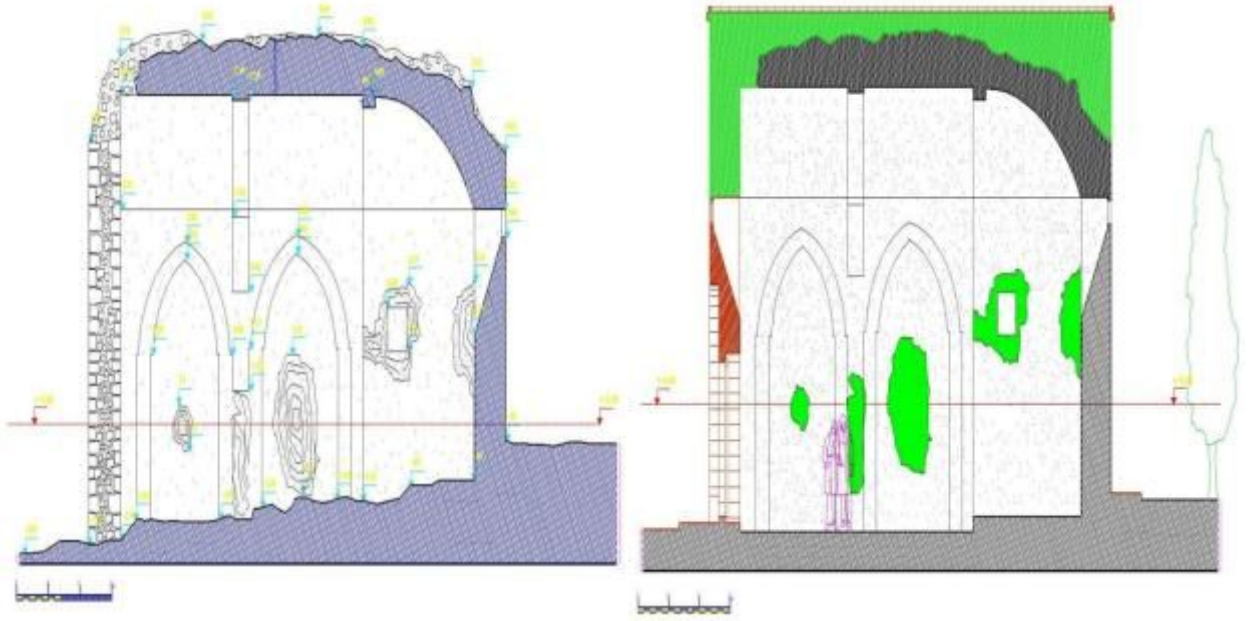
Şekil 16,17. Edremit Kilisesi Boy Kesit Rölöve-Restitüsyonu (Ş. Öztürk)

Ahşap malzeme; kilisenin kapı ve pencere doğramalarında, metal malzeme ise doğramaların aksam ve aksesuarlarında kullanılmıştır. Yapıda bağlayıcı malzeme olarak kireç harcı kullanılmıştır. Kilisenin iç mekânın tüm duvar satırları kireç taşının öğütülmesi ile oluşturulan cass harcı ile sıvalıdır. Yapının dış tüm beden duvarları sıvasızdır (Şekil 16,17).

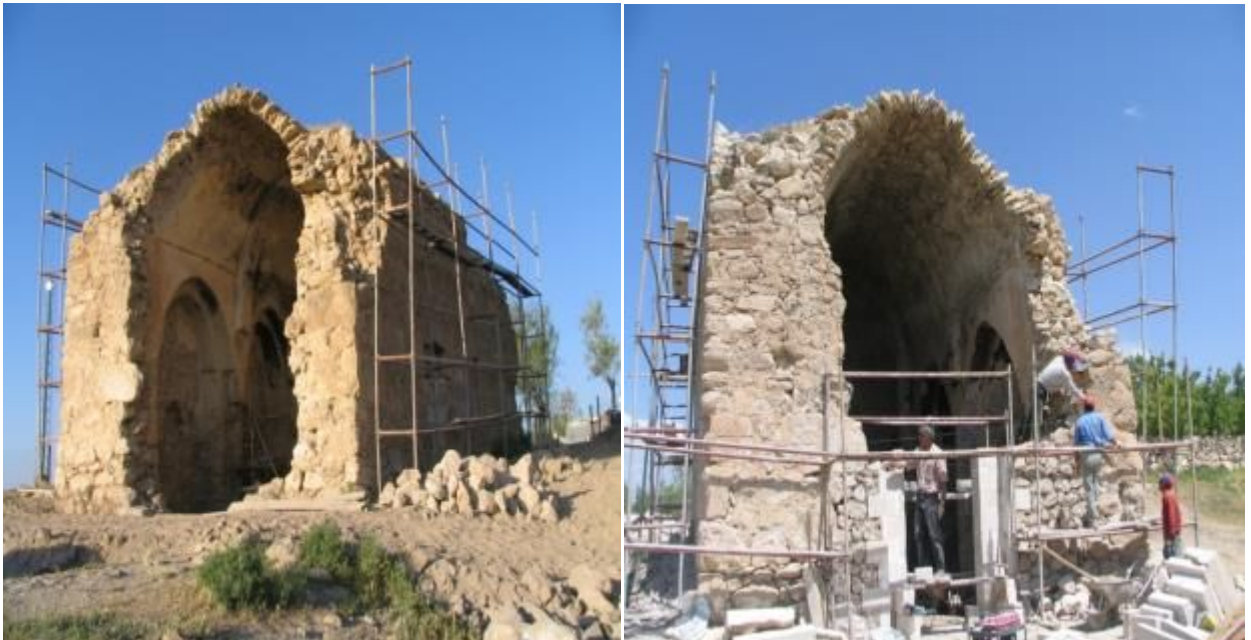
Şekil 18,19. Edremit Kilisesi Güneybatı ve Batı Onarım Görünüşleri (Ş. Öztürk)

Edremit Kilisesi onarım çalışmaları, Avrupa Birliği, Doğu Anadolu Kalkınma Ajansı Turizm ve Çevre Hibe Programı referans DG ELARG/MEDTQ/04-01/TE kapsamında hibe olarak desteklenmiştir. Türk Hizmet ve Eğitim Vakfı aracılığı ile 06.06.2007 tarihinde onarım çalışmaları başlatılmıştır (Şekil 18,19).

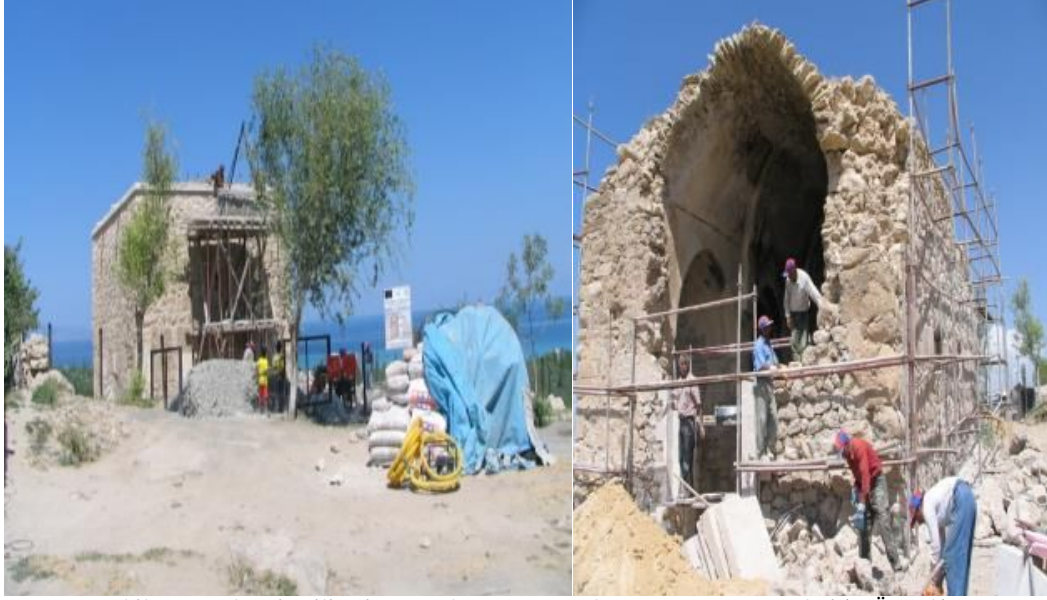
Şekil 20,21. Edremit Kilisesi Güneydoğu ve Güneybatı Onarım Görünüşleri (Ş. Öztürk)

Yüklenici firma çalışmalarına başlamadan önce yapının çevresinde gerekli mal ve can güvenliğini sağlamak amacıyla koruma altına aldı. Daha sonra yapının iç ve çevre temizlik çalışmalarının yapıldı. Yapının iç ve dış bölümleri iş iskelesi yerleştirilerek, proje kontrolü ve koordinatörü denetiminde onarım çalışmaları onaylı restorasyon projesine uygun olarak yapılarak tamamlandı.

Yapılan tüm çalışmaları günlük olarak fotoğrafla belgelendirme işlemleri titizlikle yapılarak arşivde kullanılmak üzere belgelendi (Şekil 20-23).

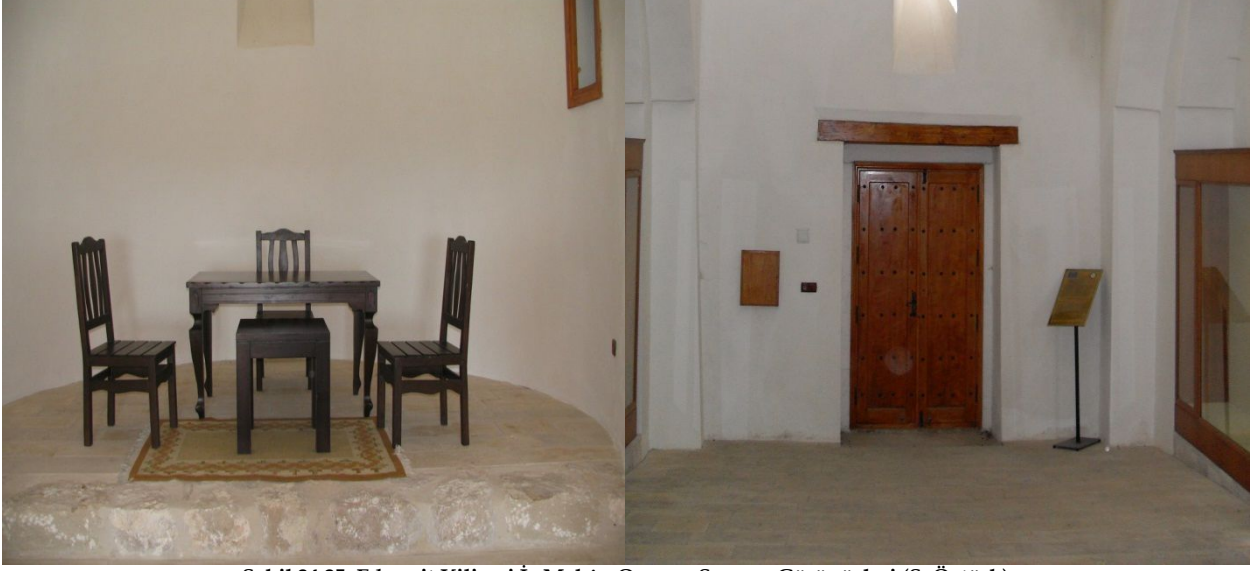
Şekil 24,25. Edremit Kilisesi İç Mekân Onarım Sonrası Görünümleri (Ş. Öztürk)

Edremit Kilisesi, Edremit İlçe merkezinde oldukça yüksek ve hakim bir kaya üzerinde yer almaktadır. 2004 yılında TMMOB Mimarlar Odası Van Şubesi öncülüğünde başlatılan tescil, uygulama projeler, Avrupa Birliği destek hibe fonları ile 2007 yılında onarımı aslına uygun bir şekilde tamamlanarak ilçe, il ve bölge kültür turizmine önemli katkı sağlamıştır. Kiliseni yer aldığı konum ilçeye hakim il ve ilçede yapılacak birçok sosyal, kültürel ve dinsel faaliyetler için kullanılabilir nitelikte önemli bir yapıdır.

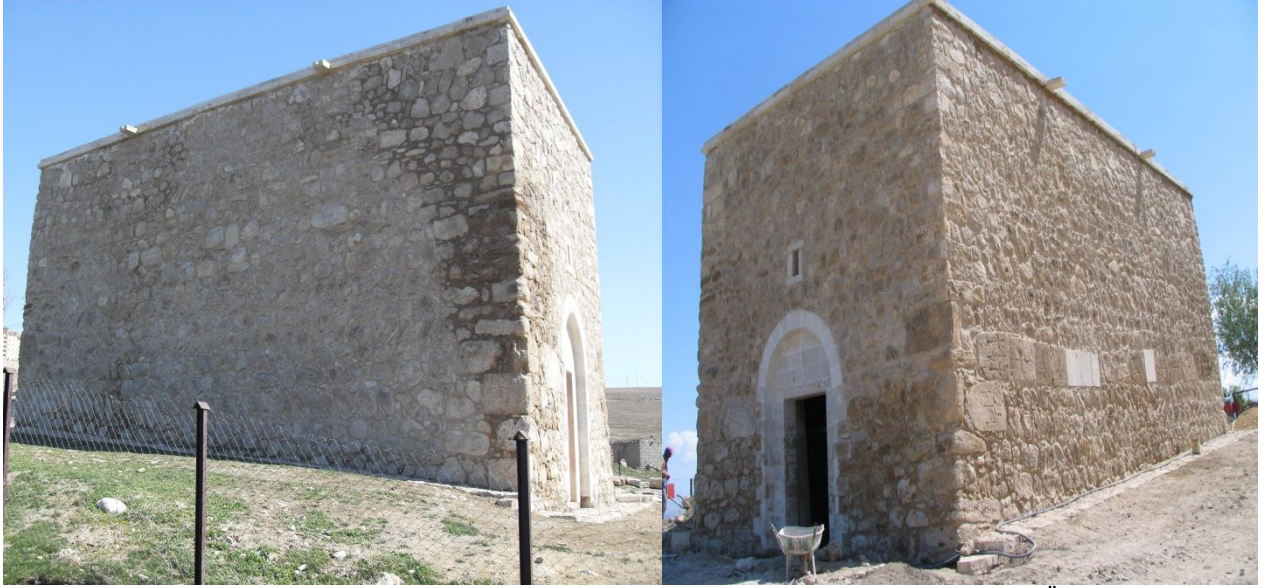
Şekil 26,27. Edremit Kilisesi Güneybatı ve Kuzeybatı Cephe Onarım Sonrası Görünümleri (Ş. Öztürk)
