## GELENEKSEL MİMARİDE YENİDEN KULLANIM KAYNAKLI SORUNLAR: DİYARBAKIR EVLERİ ÖRNEKLEMESİ REUSE PROBLEMS IN TRADITIONAL ARCHITECTURE: DİYARBAKIR HOUSES SAMPLING

F. Meral HALİFEOĞLU\*  
Nursen IŞIK\*\*  
Meltem TEKİN\*\*\*  
Esra GÜZEL\*\*\*\*  
H. Dilan İPEKYÜZ\*\*\*\*  
Büşra ERKOÇ\*\*\*\*

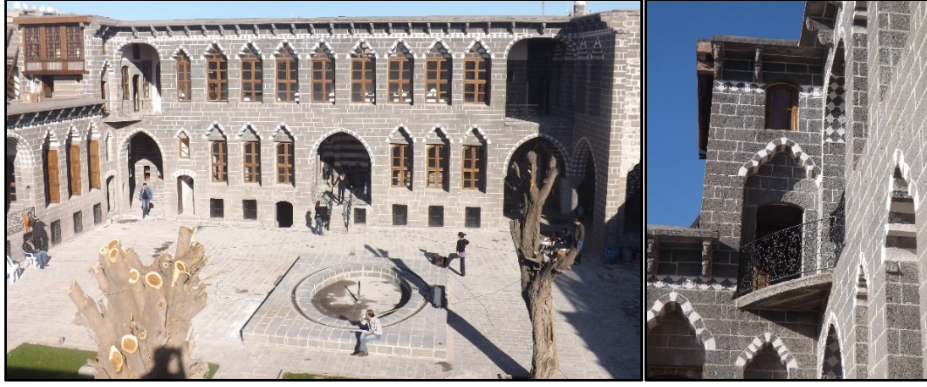
Eyvanlar çoğu zaman çift merkezli ve yüksek olan kemerlerle avluya açılan yarı açık mekanlardır. Tek, iki ve üç açıklıklı eyvanlar da mevcuttur. Hem bir geçiş alanı hem de yaz mevsiminde yarattığı serinlik itibariyle zaman geçirilen bir yaşam alanıdır. Yaz ayları sıcak geçtiğinden, kuzey yöndeki yazlık odalar yüksek tavanlı ve bol pencerelidir. Kışlık ile baharlık odalar ise daha az sayıda pencereli ve ahşap kepenklidir (Payaslı Oğuz, Halifeoğlu, 2017, 348) (Şekil 1,2).

Şekil 1-2: Geleneksel Diyarbakır evlerinden bir örnek (Cemil Paşa Konağı 2014)

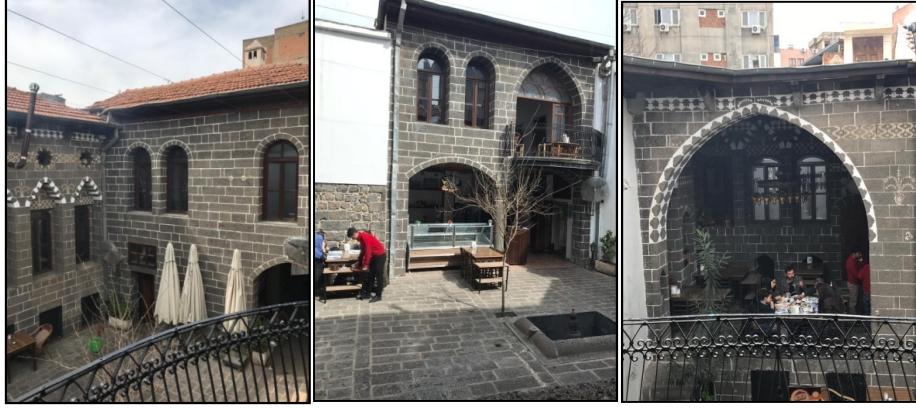
Cevat Paşa Mahallesi Taşçı Sokakta yer alan **1 nolu** yapıya derin bir aralıktan geçilerek girilir. Kareye yakın bir avlunun kuzey, güney ve batısında birimleri olan üç kanatlı bir geleneksel evdir. Yapının kuzey kanadı alt katta iki gözlü, üst katta tek açıklıklı bir eyvan, zemin kattaki bir odadan, güney kanadı ise bodrum ve zemin kattan oluşmaktadır. Bu kanatta avludan basamak ile çıkılan, sivri kemerli bir eyvan ve iki oda bulunmaktadır. Giriş batı kanadından olup, bu bölüm zemin ve birinci kattan oluşmaktadır. Evin avlu, eyvan ve odaları oturma alanı, bodrum mutfak, kuzey kanadındaki eyvanın bir bölümü ise hela ve kasa olarak düzenlenmiştir (Şekil 5,6,7).

Şekil 5-6-7: 1 nolu yapının yeni kullanımıyla oluşturulan oturma alanları ve avlu cephesi

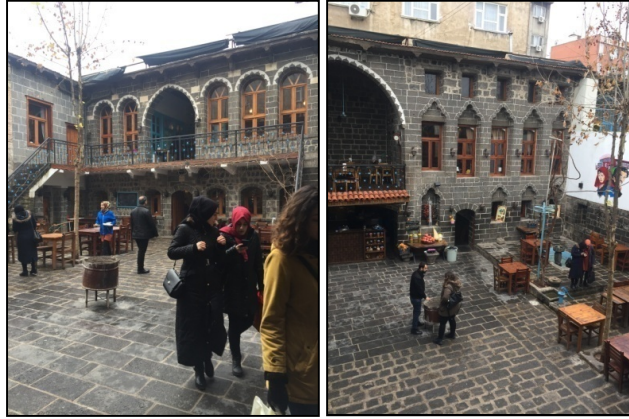
**2 nolu** yapı Cevat Paşa Mahallesi, Doğru Sokak'ta yer almaktadır. Kuzey, güney ve doğudaki üç kanatlı evin girişi güneydeki aralıktan sağlanmaktadır. İki katlı yapının kuzey kanadında, zemin katta bir oda, üst katta bir eyvan ve iki oda yer almaktadır. Doğu kanadın zemin katında bir eyvan, dört oda ile üst katında üç oda bulunmaktadır. Güney kanadın zemin katında bir eyvan ve bir oda, üst katında bir eyvan ve iki oda yer almaktadır. Yapının batı kanadında da bir oda yer almaktadır. Avlu ile birlikte tüm odalar oturma alanı olarak düzenlenmiştir. Doğu kanadında yer alan oda hela, güneydeki eyvan kasa, oda ise mutfak olarak düzenlenmiştir (Şekil 8,9).

Şekil 8-9: 2 nolu yapının yeni kullanımıyla oluşturulan oturma alanları ve avlu cephesi

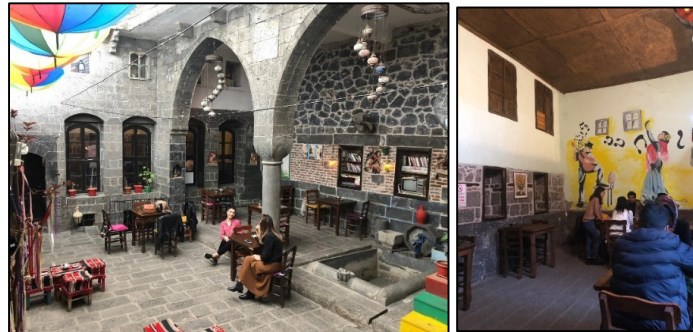
Dabanoğlu Mahallesi, Çakmak Sokakta yer alan **3 nolu** yapıya güneyden bir aralıkla girilmekte, bunun doğusunda mutfak ve hela bulunmaktadır. Üç kanatlı yapının kuzeyinde büyük pencereleri olan yüksek tavanlı bir oda ve bodrum, güneyinde daha küçük ebatlı bir oda ve bodrum katı mevcuttur. Doğuda havuzu bulunan iki açıklıklı bir eyvan bulunmaktadır. Güneyde betonarme bir merdivenle üst katta yer alan iki odalı ek kata ulaşılmaktadır. Avlu, eyvan, kuzey ve güney kanatta bulunan odalar ile ek kattaki odalardan biri oturma alanı olarak düzenlenmiştir. Mutfak özgün yerinde ve işlevinde kullanılırken, içine kiler amaçlı yeni bir birim eklenmiştir. Kuzeydeki bodrum oturma alanı olarak düzenlenirken, güney cephede bulunan bodrum ve üst kattaki eklenti odalardan biri depo olarak işlevlendirilmiştir (Şekil 10,11).

Şekil 10-11: 3 nolu yapının yeni kullanımıyla oluşturulan oturma alanları ve avlu cephesi

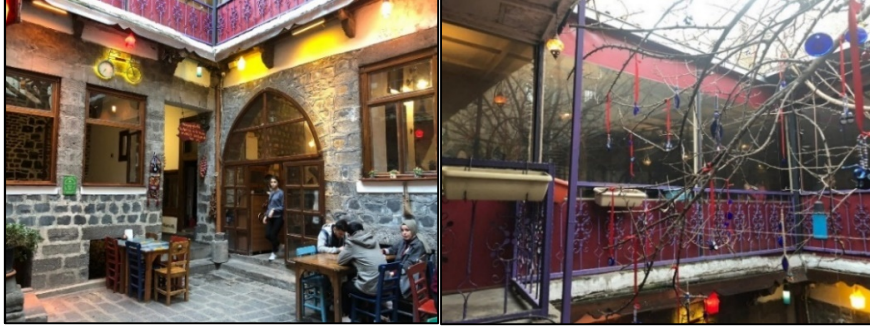
Cevat Paşa Mahallesi Yardımcı Sokakta yer alan **4 nolu** yapının batıdan ve doğrudan girişi bulunmaktadır. Avlunun kuzeyinde mutfak ve hela, doğusunda büyük bir oda ile girişi mutfaktan sağlanan bodrum ve yeni yapılmış eklenti bir oda bulunmaktadır. Güneyinde ise zemin katta tek açıklıklı eyvan, oda ve bodrum yer almaktadır. Yapının her üç kanadının üstüne eklenti kat yapılmıştır. Mutfak, doğu ve güneydeki odalar, bodrum katın bütünü ve üst kattaki eklenti bölüm oturma alanı olarak düzenlenmiştir. Hela özgün yerinde bulunmakla birlikte tamamen modern malzemeyle yeniden yapılmıştır. Eyvan kapatılarak kasa olarak işlevlendirilmiştir (Şekil 12,13).

Şekil 12-13: 4 nolu yapının yeni kullanımıyla oluşturulan oturma alanları ve avlu cephesi

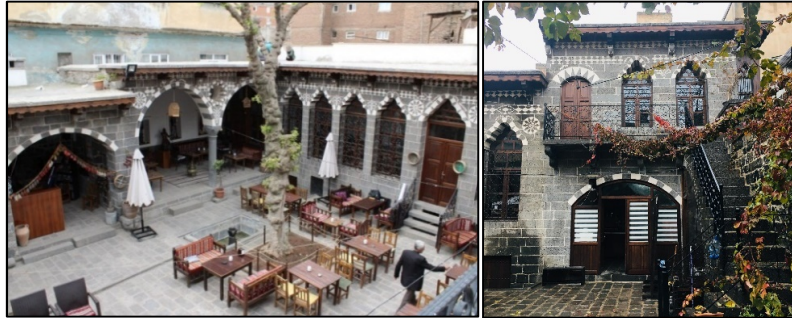
**5 nolu** yapı Ziya Gökalp Mahallesi Gökalp Sokakta yer almaktadır. Yapıda biri müşteri ve ziyaretçi, diğeri mutfak için olmak üzere iki giriş bulunmaktadır. Üç kanatlı yapının kuzey ve batısında odalar ve bodrum kat, güney kanadında ise eyvan, mutfak ve oda bulunmaktadır. Hela yapının batısında yer almaktadır. Günümüzde güney kanattaki mutfak kasa olarak kullanılmaktadır. Kuzey kanatta bulunan eyvan ise kapatılarak mutfak olarak düzenlenmiştir. Üst kat idari alan olarak işlevlendirilirken, diğeri odalar ve batı kanadındaki bodrum, müşteriler için oturma alanı olarak düzenlenmiştir (Şekil 14,15).

Şekil 14-15: 5 nolu yapının yeni kullanımıyla oluşturulan oturma alanları ve avlu cephesi

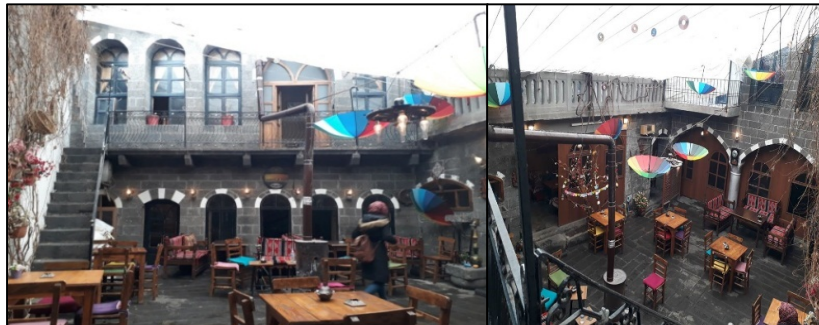
**6 nolu** yapı, Cami Kebir Mahallesi Telgrafhane Sokakta bulunmaktadır. Dört kanatlı yapının batısında komşu eve ait bir mekân, güneyinde iki açıklıklı eyvan ile üst katında odalar yer almaktadır. Doğu kanadında kapatılmış bir giriş, betonarme merdiven, sonradan oluşturulmuş bir eyvan ve küçük bir oda bulunur. İki katlı kuzey kanat, alt katta özgün mutfak ve bir oda, üst katta ise eyvan ve bir odadan oluşmaktadır. Özgün taş merdiven ve gezemek üst kat dolaşımını sağlamaktadır. Evin güney bölümü üzerine çok katlı niteliksiz konut yapılmıştır. Yapıda avlu, eyvan ve odalar oturma alanı olarak düzenlenmiştir. Batıdaki mekân kafeteryanın mutfağı olarak kullanılmaktadır. Doğudaki ana giriş kapısı kapatılmıştır (Şekil 16,17).

Şekil 16-17: 6 nolu yapının yeni kullanımıyla oluşturulan oturma alanları ve avlu cephesi

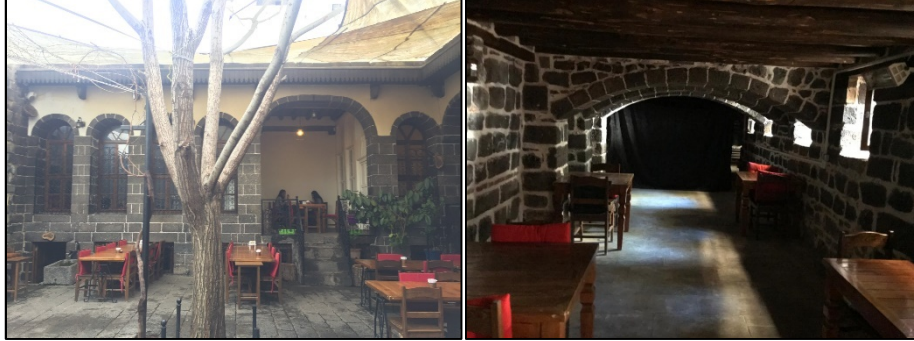
Sur ilçesi Savaş Mahallesi Dicle Sokakta yer alan **7 nolu** iki kanatlı yapı, ortadaki avlu ve onu saran bodrum ve zemin kattan oluşmaktadır. Yeni fonksiyon gereği kuzey bölüme mutfak ve yeni hela eklenmiştir. Güney ve batıda tek açıklıklı bir eyvan ve buradan geçilen odalar bulunmaktadır. Avlu, odalar, eyvanlar ve bodrumun bir bölümü oturma alanı olarak düzenlenmiştir. Bodrumun bir kısmı da depo olarak kullanılmaktadır (Şekil 18,19).

Şekil 18-19: 7 nolu yapının avlu ve bodrum katından görünüş

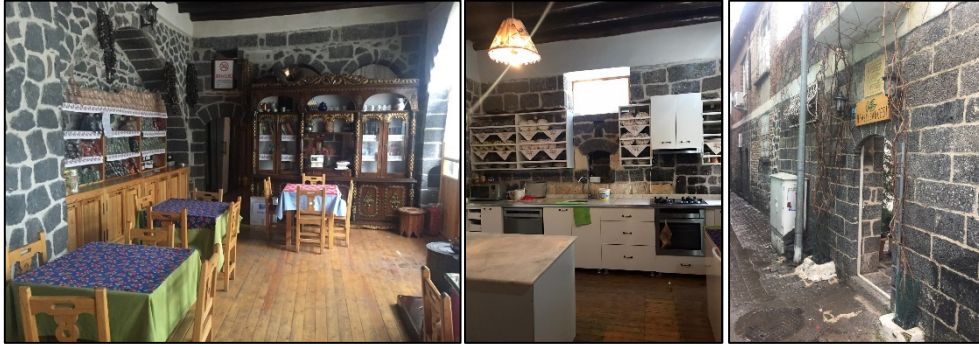
Tek kanatlı **8 nolu** yapı, Cevat Paşa Mahallesi Çubuklu Sokakta yer almaktadır. Avlu, bodrum ve zemin kattan oluşmaktadır. Yapı özgününde iki oda, eyvan ve heladan oluşsa da, sonradan yapılan değişiklikle birlikte eyvan ve bir oda birleştirilerek genişçe oturma alanı düzenlenmiştir. Diğer oda ise kafeteryaya hizmet amaçlı mutfak birimi olarak kullanılmaktadır. Bodrum depo amaçlı, avlu ise gelen ziyaretçilerin kullanabileceği oturma alanı olarak düzenlenmiştir (Şekil 20,21,22).

Şekil 20-21-22: 8 nolu yapıya ait sokak cephesi ve iç mekân görünüşleri

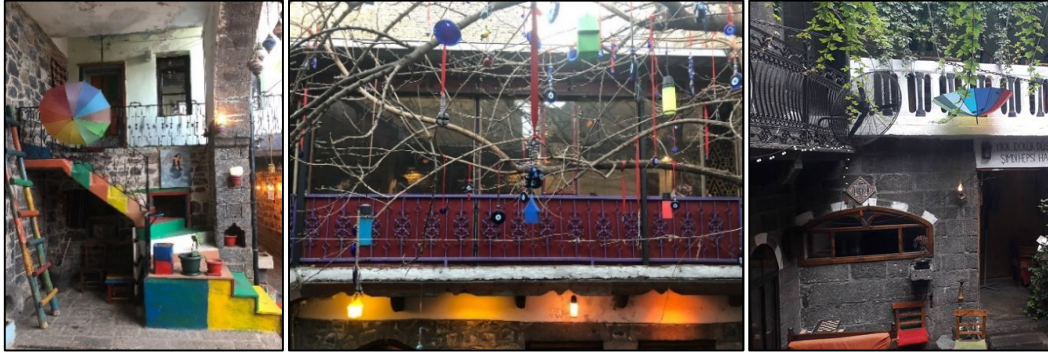
Yeniden işlevlendirilen tarihi evlerde karşılaşılan sorunların en önemlisi mekân artırmak için yapılan eklenti katlardır. Bu sorun 2,3,4,6,7 nolu evde en belirgin biçimde bulunmaktadır. 2 ve 3 nolu evde duvar eklenerek yeni birimler oluşturulmuştur. 4 nolu evde dam tamamen metal ve açılıp kapanabilen pvc esaslı bir malzeme ile kapatılmıştır. 6 nolu evin güney bölümüne niteliksiz bir kat eklenmiştir. 7 nolu evin kuzey bölümüne yeni bir mutfak ve hela eklenmiştir (Tablo2, Şekil 23,24,25).

Şekil 23-24-25: Eklenti merdiven, eklenti kat, eklenti korkuluk (3,4,6 nolu evler)

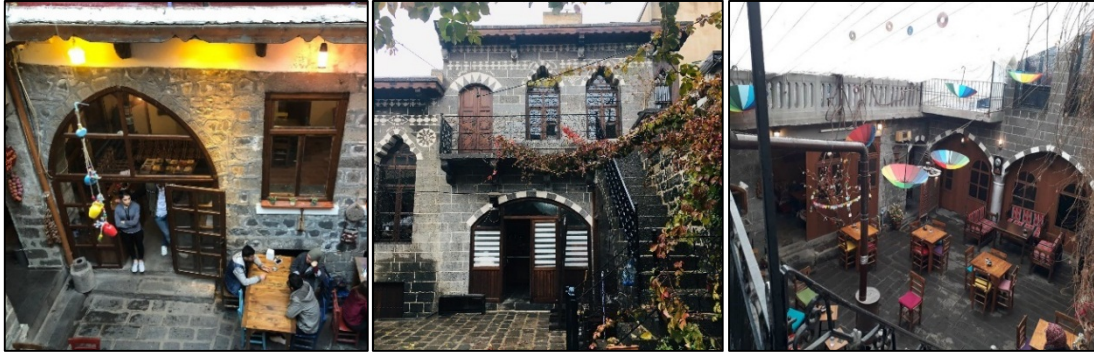
Kapalı mekân alanını artırmak için eyvanlar birçok yapıda kapatılmaktadır. Bu sorun 4,5,6,8 nolu evlerde mevcuttur. Kapatılan eyvanlar, 4 nolu evde oturma, geçiş ve hesap ödeme alanı, 5 nolu evde mutfak, 6 nolu evde oturma ve 8 nolu evde oturma ve ürün sergileme alanı olarak kullanılmaktadır (Tablo2, Şekil 26,27,28).

Şekil 26-27-28: Yapılarda eyvanların kapatılması (4,5,6 nolu evler)

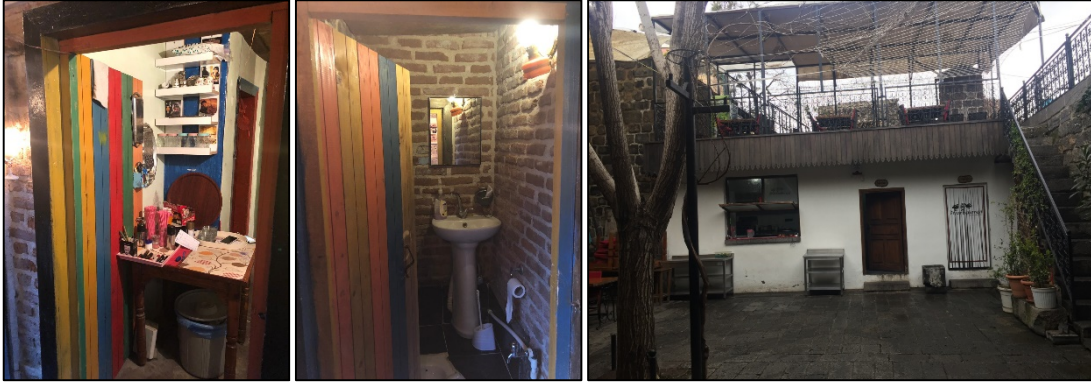
Bazı evlerde tamamen modern malzemeyle yapılmış oda, kiler, hela gibi yeni birimlerle karşılaşılmaktadır. Bu sorun 2,3,4,6,7,8 nolu evde bulunmaktadır (Tablo2, Şekil 29,30,31).

Şekil 29-30-31: Yapılara eklenen yeni birimler (3,4,7 nolu evler)

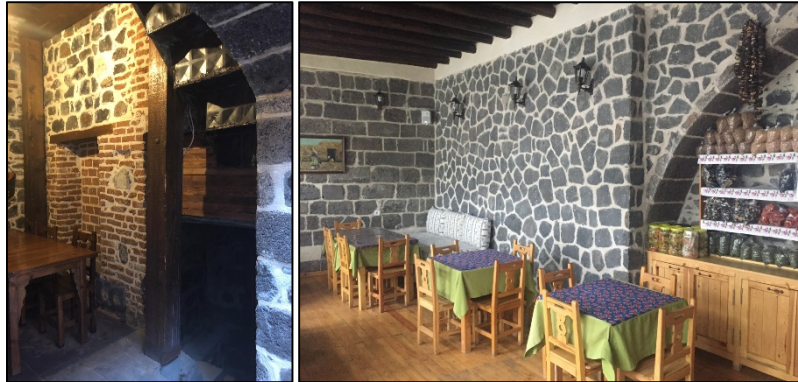
Yapılan yanlış müdahalelerden biri de, geniş ve ferah ortamlar oluşturmak için özgün yapının bazı duvarlarının yıkılmasıdır. Bu sorun 3,4,6,8 nolu evde bulunmaktadır (Tablo2, Şekil 32,33).

Şekil 32-33: Yapılara eklenen yeni duvarlar (4,8 nolu evler)

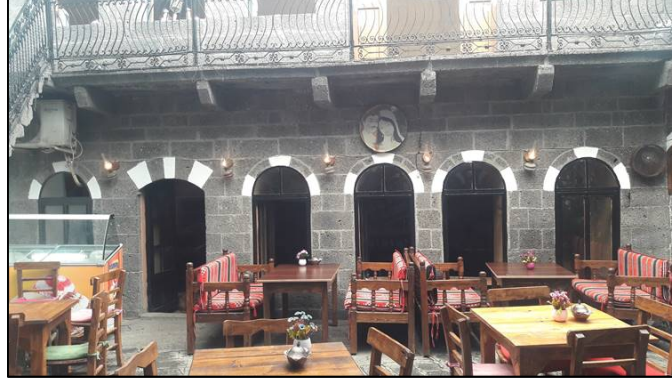
Geleneksel yapılardaki malzeme sorununu, özgün dokuya aykırı bir şekilde yapılan değişimler oluşturmaktadır. Kapı ve pencere doğramalarında değişim 1,2,3,4,5,6,7 ve 8 nolu yapılarda görülmektedir. 6 nolu yapıda kapı ve pencere kayıtlarının metal olarak değiştirilmiştir (Tablo2, Şekil 34).

Şekil 34: 6 nolu yapıda metal kapı pencere kayıtları

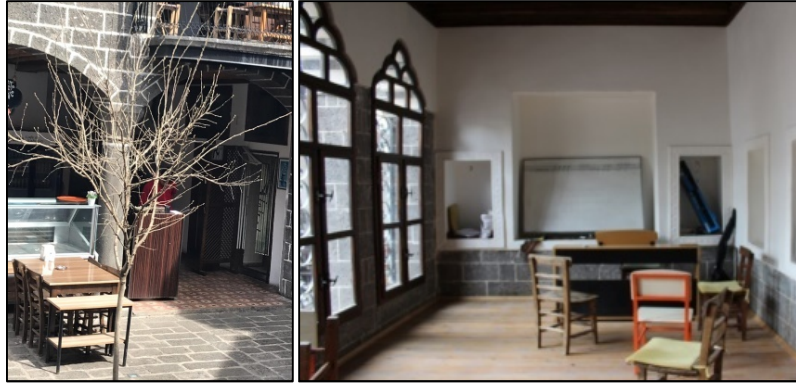
Geleneksel Diyarbakır evlerinde özgün döşeme avlu, eyvan, servis alanları ve bodrum ile zemin kat mekanlarında gözenekli bazalt taş, üst kat odalarında ise sıkıştırılmış horasandır. Ancak günümüzde birçok mekânda pvc, karo mozaik veya seramik türü malzemelerle değiştirilmiştir. 1 ve 6 nolu yapıda helada seramik kullanılmıştır. 1 nolu yapıda mutfak döşemesinde karo mozaik kullanılmıştır. 2,3,4,5,7 ve 8 nolu yapıda ise döşemeler ahşap parke olarak değiştirilmiştir. (Tablo2, Şekil 35,36).

Şekil 35-36: 1 nolu yapı karo mozaik döşeme malzemesi, 5 nolu yapı ahşap döşeme malzemesi

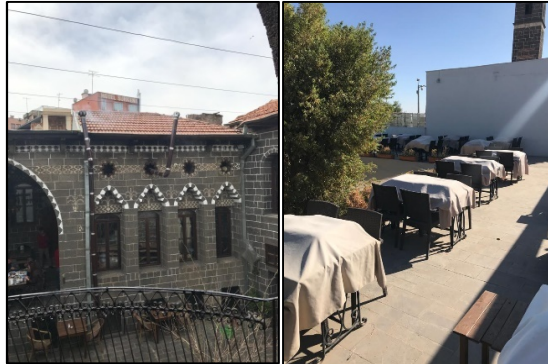
Geleneksel Diyarbakır evlerinde dam toprak olarak yapılır. Ancak günümüzde kafeterya olarak yeniden işlevlendirilen sekiz yapı gibi birçok damlar betonarme veya kiremit kaplı ahşap çatı ile değiştirilmiştir. 2,3,4,6 ve 8 nolu yapıda dam betonarme olarak değiştirilmiştir. 1 nolu yapı ise betonarme olarak değiştirilen damın üzerine ahşap kırma çatı eklenmiştir. 5 nolu yapının üstü çimento esaslı harç ile betonarme dam sonrası sıvanmıştır. 7 nolu yapıda ise betonarme damın üstü bazalt plakalarla döşenmiştir. Yağmur sularının tahliyesi için ahşap çatı veya bazalt kaplamalı damlarda çötenlerin yerini pvc yağmur boruları almıştır (Tablo2, Şekil 37,38).

Şekil 37-38: 1 nolu yapı kiremit çatı malzemesi ve yağmur borusu, 7 nolu yapı bazalt plakalar ile döşenmiş dam malzemesi

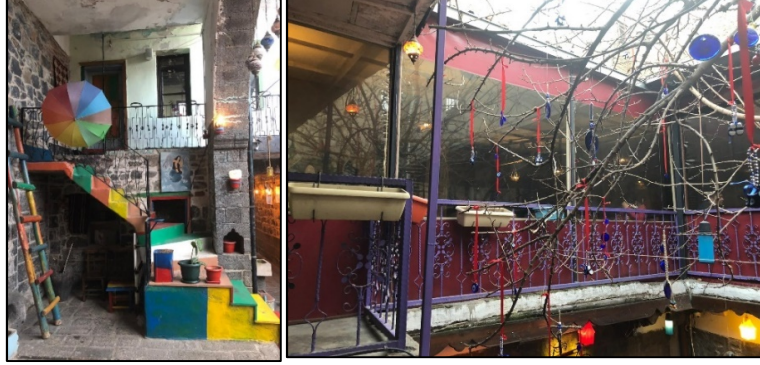
Geleneksel Diyarbakır evlerinde abartılı dekoratif elemanlar yer almamaktadır. Ancak günümüzde birçok işletmeci kişisel tercihlerine göre düzenleme ve tefriş yapmaktadır. Sade kireç badanalı mekanları yüzeyleri çok sayıda renk kullanarak boyamakta, karmaşık ve geleneksel öğelerin arka plana atıldığı mekanlar ortaya çıkmaktadır. Kafeterya olarak kullanılan sekiz geleneksel evde de bu aykırı uygulamalar görülmektedir (Tablo2, Şekil 39,40).

Şekil 39-40: 3-4 nolu yapı betonarme merdiven ve abartılı dekoratif elemanı/renk kullanımı

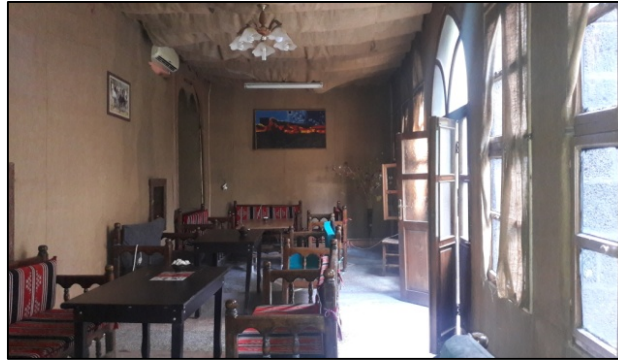
Geleneksel Diyarbakır evlerinde duvarlar kesme taş ya da moloz taş üzeri horasan sıva ve kireç badanadır. Bazı bölme ve taşıyıcı olmayan duvarlar ise kerpiçten yapıldır. Ancak günümüzde çoğunlukla dayanımı az olan kerpiç duvarların yerine tuğla, briket gibi aslına aykırı malzeme kullanılmaktadır. Yer yer özgün duvar yıktırılarak yerine tuğla duvar yapılmış veya duvarlar jütle kaplanmıştır. 6 nolu yapıda bazı duvarlar jütle kaplanmıştır (Tablo 2, Şekil 41).

Şekil 41: 6 nolu yapı, odalarda özgüne aykırı malzeme kullanımı
