MUŞ-VARTO KAYNARCA KÖPRÜSÜ KORUMA PROJESİ VE ONARIM ÇALIŞMALARI HAKKINDA BİR ARAŞTIRMA

A STUDY ON PRESERVATION PROJECT AND RENOVATION WORKS FOR KAYNARCA BRIDGE, MUŞ-VARTO

Şahabettin ÖZTÜRK*

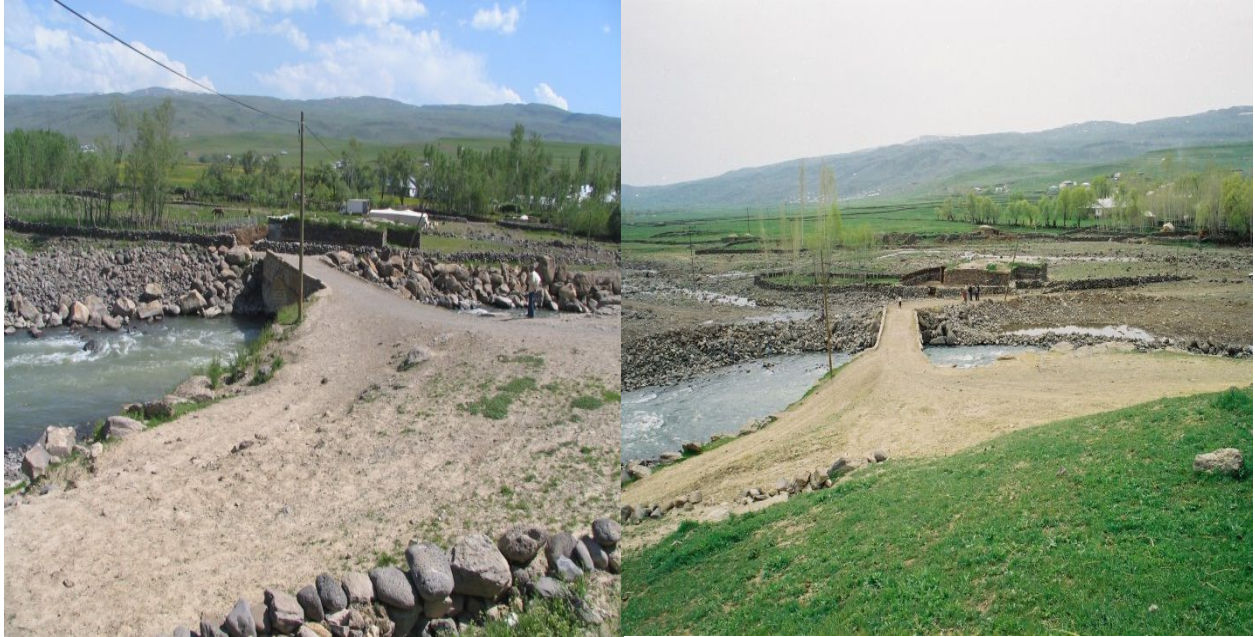
Fotoğraf-1,2: Kaynarca Köprüsü Onarım Öncesi Genel Görünüşü (Ş. Öztürk)

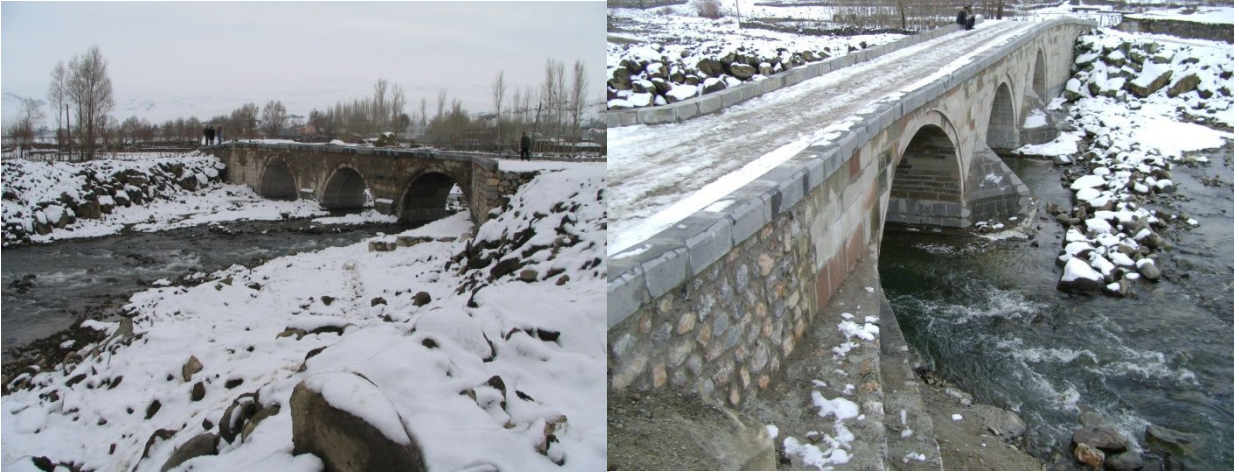
Fotoğraf-23,24: Kaynarca Köprüsü Onarım Sonrası Görünüşleri (Ş. Öztürk)

Kaynarca Köprüsü, inşa edildiği XVII. yüzyıldan günümüze kadar doğanın her türlü olumsuz etkisine karşı (Sel, Kar, Yağmur vb.) ayakta kalma mücadelesini veren ender tarihi mimari yapılardan biridir. 2003 yılında tescil edilen tarihi köprü'nün esaslı onarımı 2006-07 ve 2012-13 yılları arasında, Karayolları 11. Van Bölge Müdürlüğü tarafından iki kez yapılmıştır. Yapı, günümüzde bölgedeki çevre köyler arası hem yaya hem de araç ulaşım amaçlı hizmet vermektedir (Fotoğraf: 21-26).

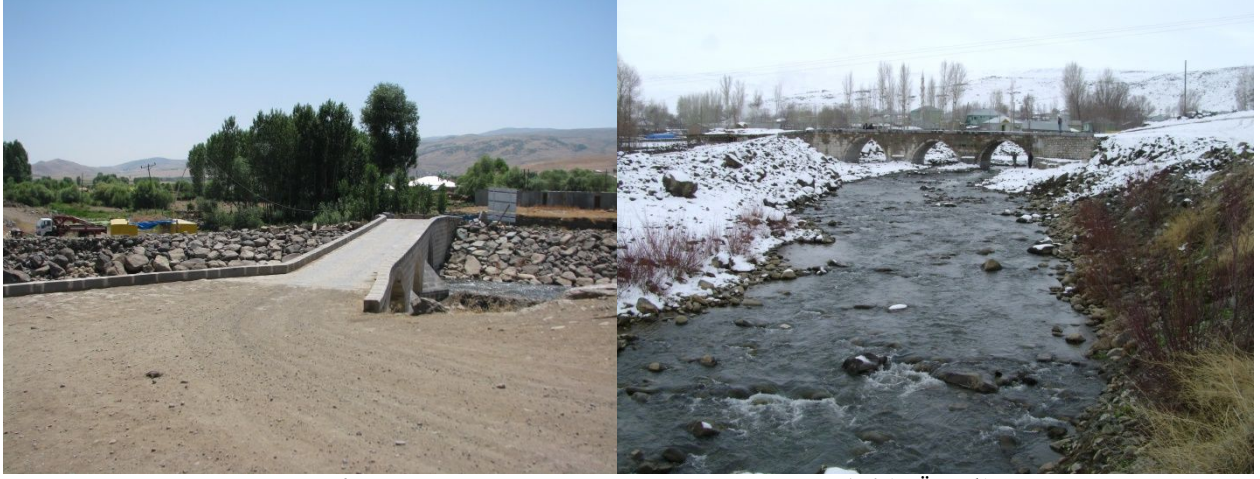
Fotoğraf-25,26: Kaynarca Kprs Onarım Sonrası Grnřleri (ř. ztrk)

Günümüzde Muş ilinde ayakla kalabilen tarihi taş köprülerin sayısal olarak az olması, Kaynarca Köprüsü'nün aslına uygun olarak uzman teknik elemanlar tarafından onarılmış olması, bölge kültür ve turizmüne önemli kazanımlar sağlayacaktır. Yapılan onarım çalışmalarının sonucunda Muş İli Malazgirt'teki Hatun Köprüsü ve Kız Köprülerinde proje ve onarım çalışmaları ilgili kurum ve kuruluşlar tarafından başlatılmıştır. Bölgede örnek nitelikte onarılan Kaynarca Köprüsü, böylece geçmiş ile bugün ve bugün ile gelecek kuşaklar arasında önemli bir kültür köprüsü oluşturacağı bir gerçektir (Fotoğraf: 21-26).
