KÜLTÜREL MİRASIN SÜRDÜRÜLEBİLİRLİĞİNDE BİR YAKLAŐIM OLARAK YENİDEN KULLANIM: SAMSUN TAŐHAN*

RE-USE AS AN APPROACH TO SUSTAINABILITY OF CULTURAL HERITAGE: SAMSUN TAŐHAN

Serap FAİZ BÜYÜKÇAM**

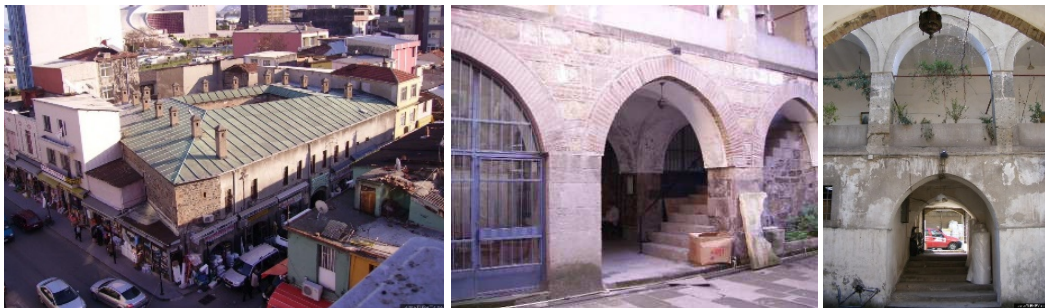
Şekil 4. Taşhan'ın etrafını saran diğer yapılar ile revaklar ve sonradan açılan batı girişi (URL, 2)

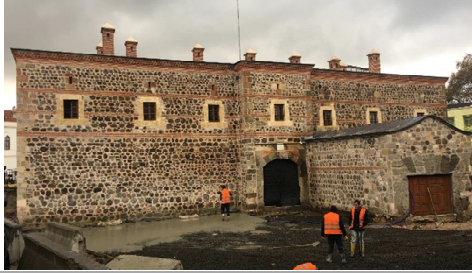
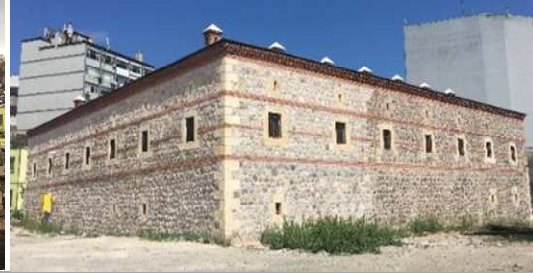
Şekil 5. Restorasyon çalışmaları sonrası Taşhan

Yapının yeni işlevde kullanımı, avlu çevresinde şekillenmiş olup giriş dehlizinden doğrudan avluya geçilmekte, kafe ve düşey sirkülasyon eki ile ıslak hacimlerin yer aldığı güney ve batı kanadına avlu üzerinden ulaşılmaktadır. Avlu ortak amaçlara hizmet verecek kullanım ile açık oturma ve sergileme alanı olarak planlanmış ve giriş aksi hariç revak boşluklarına eklenen cam yüzeylerle sınırlandırılmıştır. Zemin katın güney kanadı kafeterya birimlerine ayrılırken, kuzey kanadı dükkan/oda birimleri ile teknik birimlere, batı kanadı ıslak hacim ve sirkülasyon birimlerine, girişin yer aldığı doğu kanadı ise dükkan/oda birimlerine ayrılmıştır. Bu kapsamda kafe olarak planlanan güney kanadının giriş ve batı revağı ile ilişkisi eklenen düşey bölücülerle kesilerek ulaşımı avludan sağlanmış ve tek açıklıklı bu özgün mekanda WC, mutfak ve yönetim ofisleri olmak üzere yeni mekansal birimler oluşturulmuştur. Batı kanadının özgün hacimleri korunmuş olup bu hacimlerden biri WC'ye dönüştürülmüş, diğerleri ise düşey bölücüler ile sınırlandırılmıştır. Bu kanattaki revak ise eklenen düşey bölücü ile WC ve teknik birimlere hizmet eden iki ayrı hole dönüştürülmüştür. Kuzey kanadının özgün mekanlarına herhangi bir ekleme yapılmazken doğu kanadında giriş dehlizinin sağ ve solunda yer alan mekanlar eklenen düşey bölücüler ile dükkan/oda birimlerine dönüştürülmüş, giriş revağının eklenen düşey bölücü ile kuzey revağıyla olan doğrudan ilişkisi koparılmıştır. Yeni işlevin gerektirdiği bu müdahaleler bolucu/ayırıcı cam yüzeyler, hafif bölme duvarları gibi çağdaş malzemelerle yapılmıştır. Zanaatkarların atölye ve satış birimlerine ayrılan üst katta ise özgün plan şemasına bağlı kalınmış olup bu kattaki odalar özgün boyut ve formlarında kullanıma sunulmuştur. Revak ise özgün plan düzeniyle odaların açıldığı ortak mekan olarak özgün kullanımda bırakılmıştır. Düşey sirkülasyonu sağlayan merdiven özgün yerinde korunmuş, batı cephesine giriş aksındaki özgün hacme çelik-cam konstrüksiyonlu şeffaf hidrolik asansör eklenmiştir. Yapıda merkezi ısıtma öngörülmüş olup tesisat zemin kaplaması ve kapı boşluklarının altından yürütülmüştür. Isıtma ünitesi olarak ısı panel radyatörleri kullanılmıştır. Elektrik tesisatına ilişkin kablo kanalları da yine zemin kaplaması ve sıva altından taşınmış olup mekanlarda sarkıt ve yerden aydınlatma armatürleri kullanılmıştır. Dönem eki olarak değerlendirilen doğu cephesindeki tonozlu yapının giriş açıklığı güney cephesinden doğu cephesine alınarak yeni işlevde tekrar kullanıma sunulmuştur (Şekil 5) (Şekil 6).

Zemin kat planı

1. kat planı

Doğu cephesi ve dönem ek

Batı ve güney cephesi

Taşhan'ın restorasyon çalışmaları ile öncelikle özgün plan şemasına kavuşturulması amaçlanmıştır. Bu kapsamda hazırlanan restorasyon projesine göre yıkılan batı kanadı restitüsyon kararları doğrultusunda özgün yapıım sistemi ve malzemeleri kullanılarak tamamlanmıştır. Avlu, revak ve diğer mekanlardaki eklentiler kaldırılmış, cephelere bitişik inşa edilmiş diğer yapılar temizlenmiş ve pencere boşlukları özgün boyut ve yüksekliklerine getirilmiştir. Özgün yapı malzemeleri ve elemanları onararak korunmuş gerektiği noktalarda tamamlama yapılmış veya aynı özellikteki malzemelerle değiştirilmiştir. Çatı örtüsü geleneksel kurşun kaplama ile yenilenmiştir. Tüm bu tamamlama, yenileme bakım ve onarımlar hanın özgün yapıım sistemi (taş ayaklar ve moloz taş duvarlar üstünde taşınan beşik ve çapraz tonoz örtü sistemi) ve malzemeleri (moloz taş, kesme taş, tuğla, horasan harçlı sıva, hidrolik kireç harçlı sıva) kullanılarak yapılmıştır.

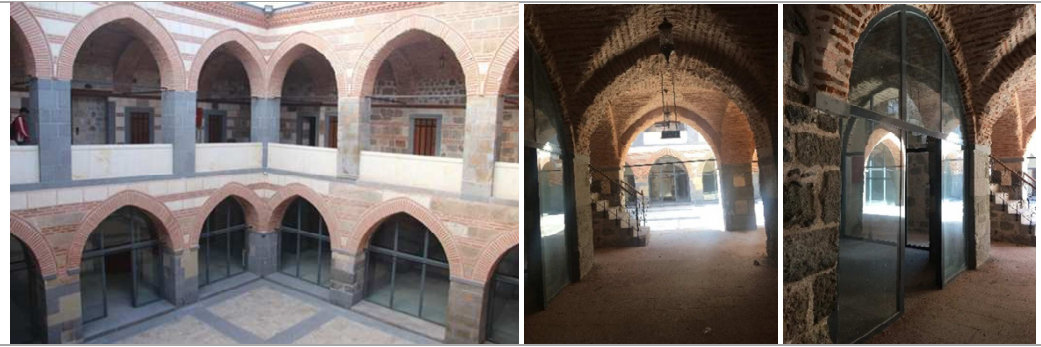
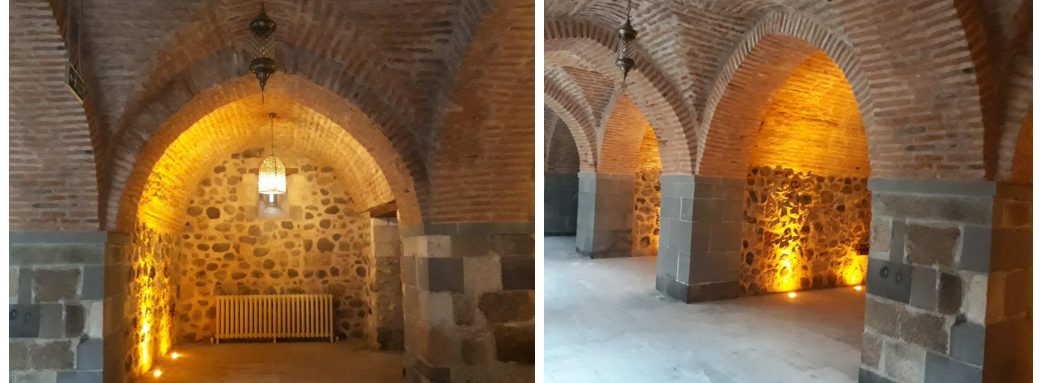
Şekil 6. Restorasyon çalışmaları sonrası Taşhan'ın iç mekanı

Yeni işlevde avlu ve revaklar (URL 3)

Giriş dehlizi ve merdiven
